**MEMORIA Y ANEJOS DEL PROYECTO DE ABASTECIMIENTO DE AGUA A HUESCA. CONDUCCIÓN DESDE EMBALSE DE MONTEARAGÓN Y NUEVA ETAP**

Nº EXP: 09.322-0380/2111

**ANEJO Nº04. GEOLOGÍA Y GEOTECNIA**

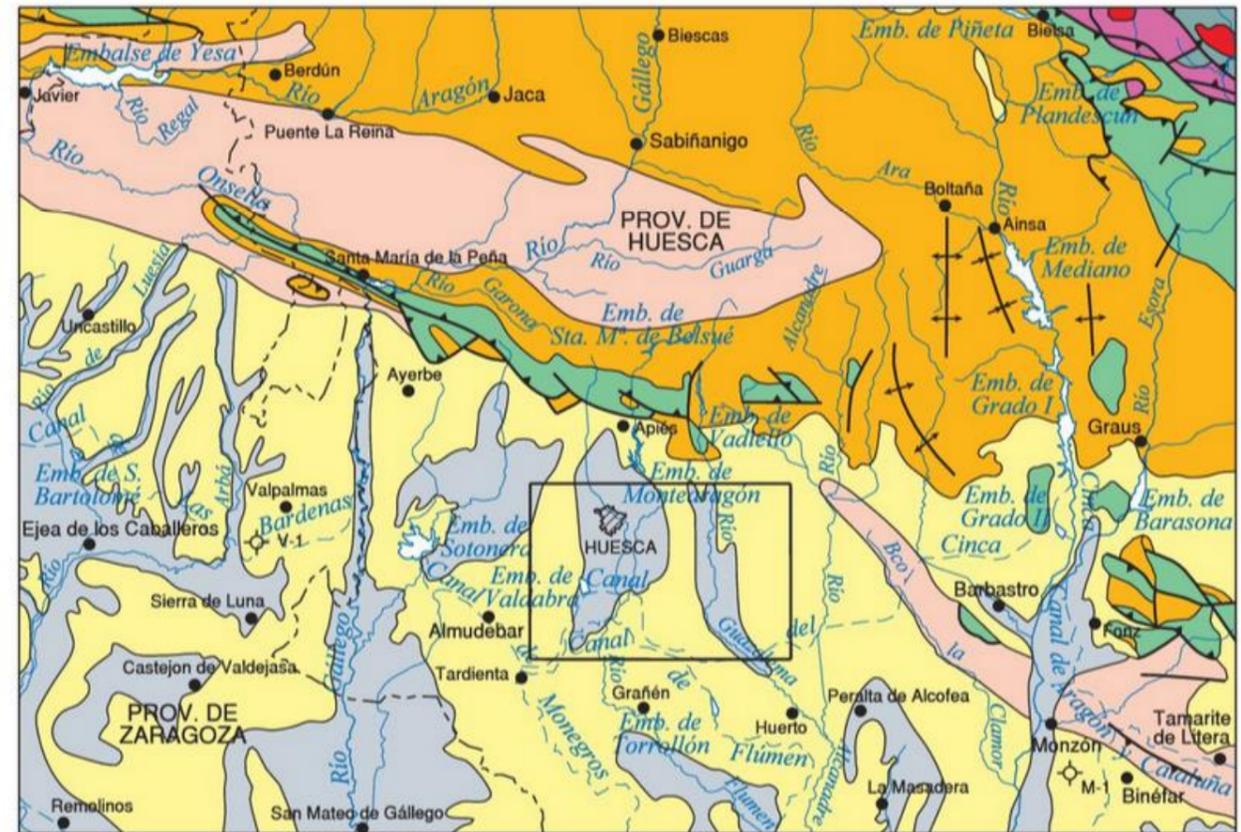
Figura 1 Esquema regional de la Hoja 286 “Huesca” de la serie MAGNA del IGME

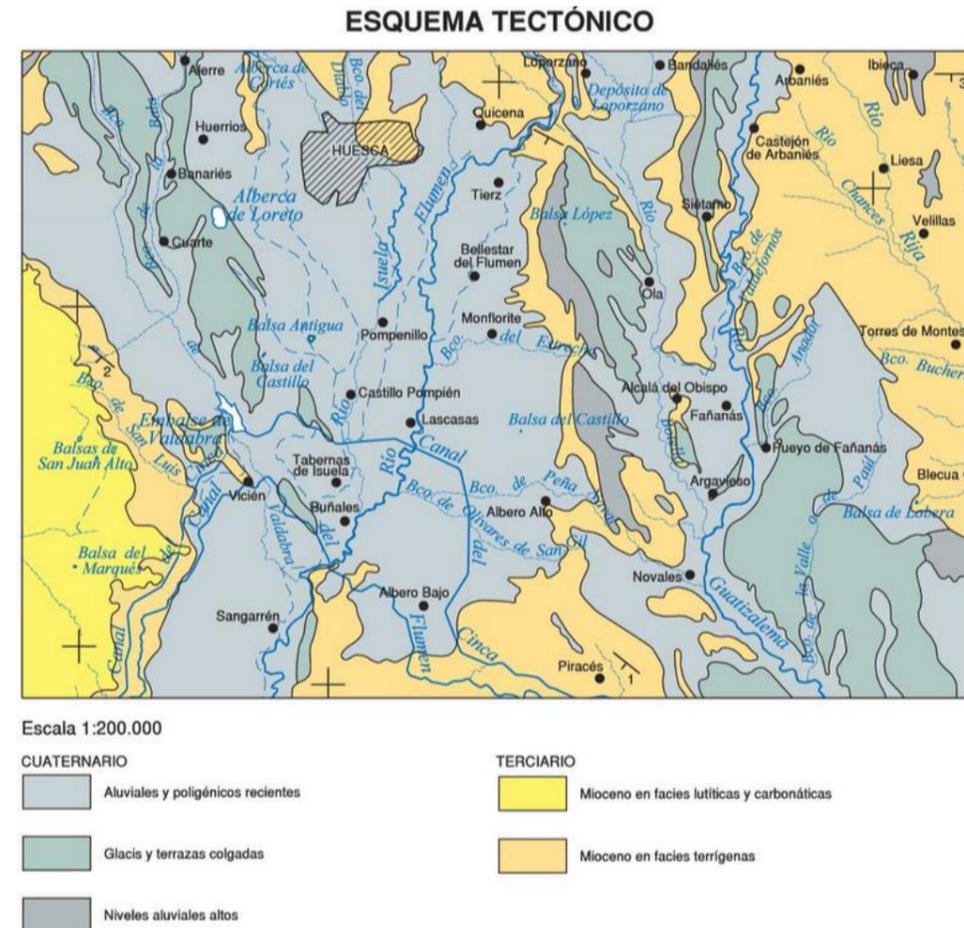
Figura 3 Esquema tectónico de la Hoja 286 "Huesca" de la serie MAGNA del IGME

En esta zona la estructura en superficie de los materiales terciarios es simple, de tipo monoclin (con buzamientos hacia el SO que no sobrepasan los 2º) o con capas horizontales. Cabe señalar que el sentido de los buzamientos observables en superficie es opuesto al deducido para el substrato en profundidad. En toda la zona no se han detectado pliegues o fallas de entidad cartografiada. Esta disposición sencilla es coherente con la edad reciente de las rocas terciarias en relación con el período de evolución de la Cordillera Pirenaica, y con su ya significativa lejanía del frente montañoso (casi 10 km).

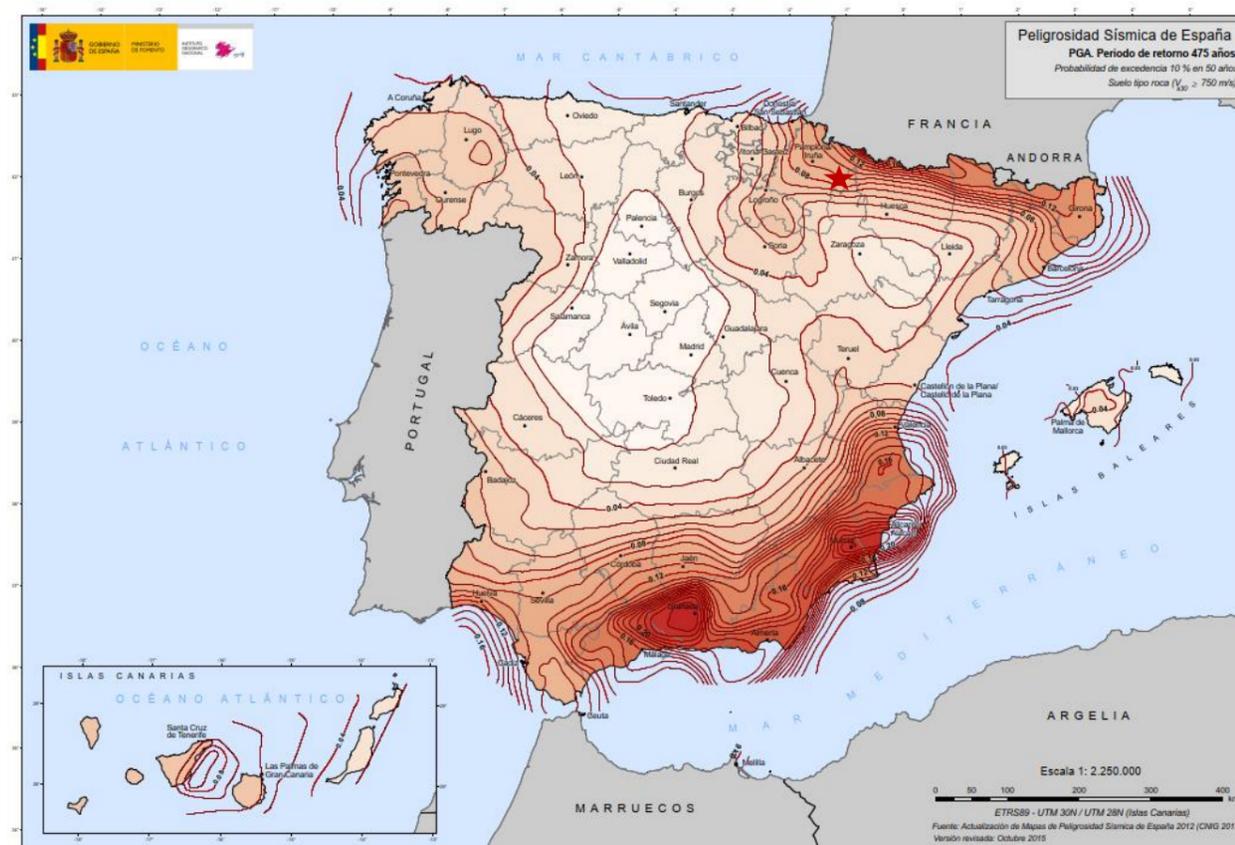
Figura 4 Mapa de peligrosidad sísmica de España. Octubre 2015

2002. Dicho término municipal no figura en la relación del Anejo 1 de la citada Norma, de modo que la aceleración sísmica básica (ab) se considera inferior a 0,04 g.

En el artículo 1.2.3 Criterios de aplicación de la norma, se especifica que no es obligatoria la aplicación de esta Norma cuando la aceleración sísmica básica (ab) sea inferior a 0,04 g, siendo g la aceleración de la gravedad. Por lo tanto, en el término municipal de Huesca no es necesario aplicar la norma NCSE-02 para las obras previstas.

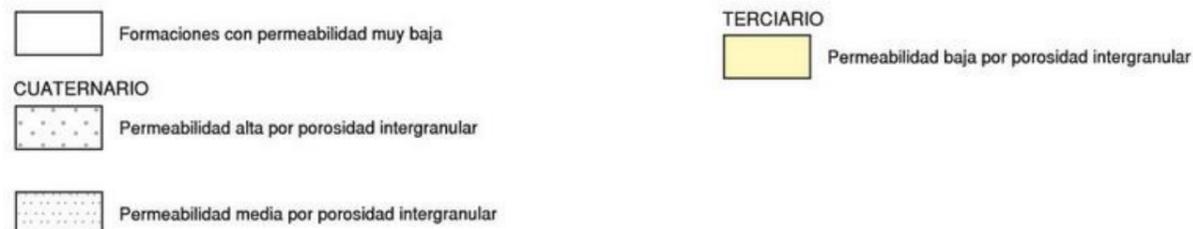
Figura 5 Esquema hidrogeológico de la Hoja 286 "Huesca" de la serie MAGNA del IGME

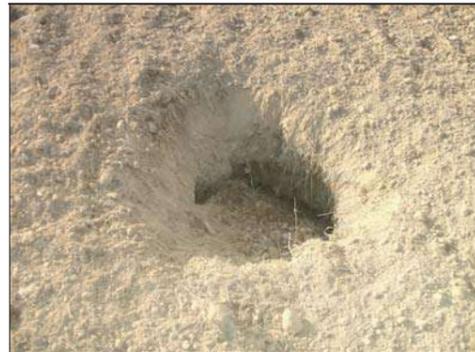
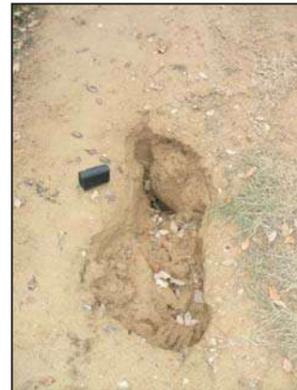
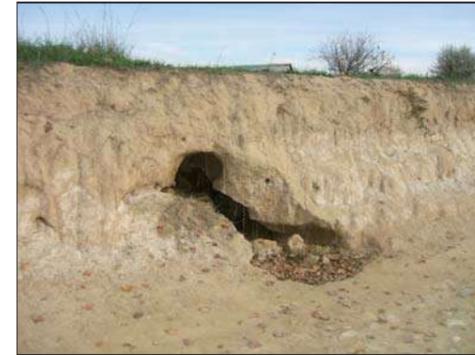
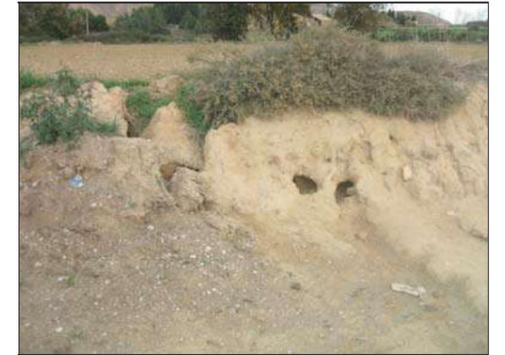
Estos fenómenos se observan en las proximidades del trazado de la tubería, así como en algún punto disperso del mismo. A continuación se muestran algunas fotografías en las que se puede apreciar.

También hay que destacar como fenómeno geomorfológico la presencia de “piping” o erosión subterránea. Este proceso se da en depósitos superficiales no consolidados de naturaleza limosa, en los que la infiltración de agua produce el arrastre de finos y la creación de “pipes” o conductos verticales que evolucionan hacia horizontales en profundidad, lo que causa abarrancamientos, y por colapso de los materiales suprayacentes, pequeñas simas e incluso “dolinas”.

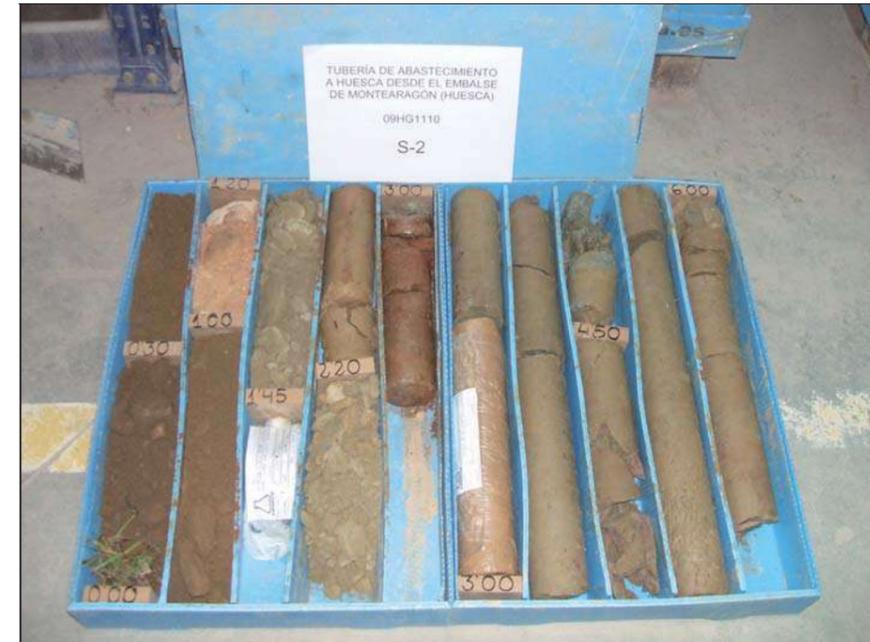
Sondeo S-2. De 0,00 a 6,00 m.

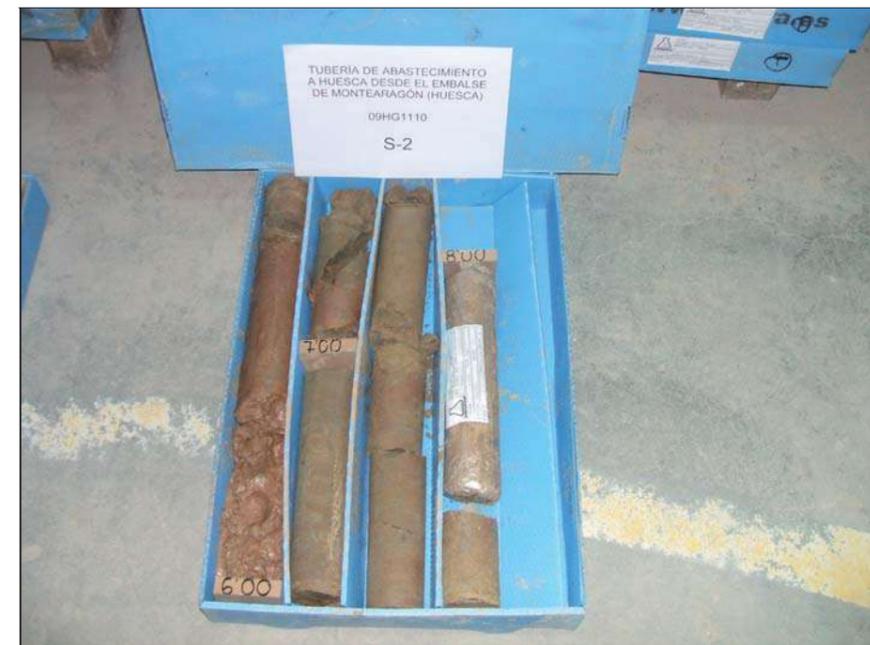
Sondeo S-2. De 6,00 a 8,00 m.

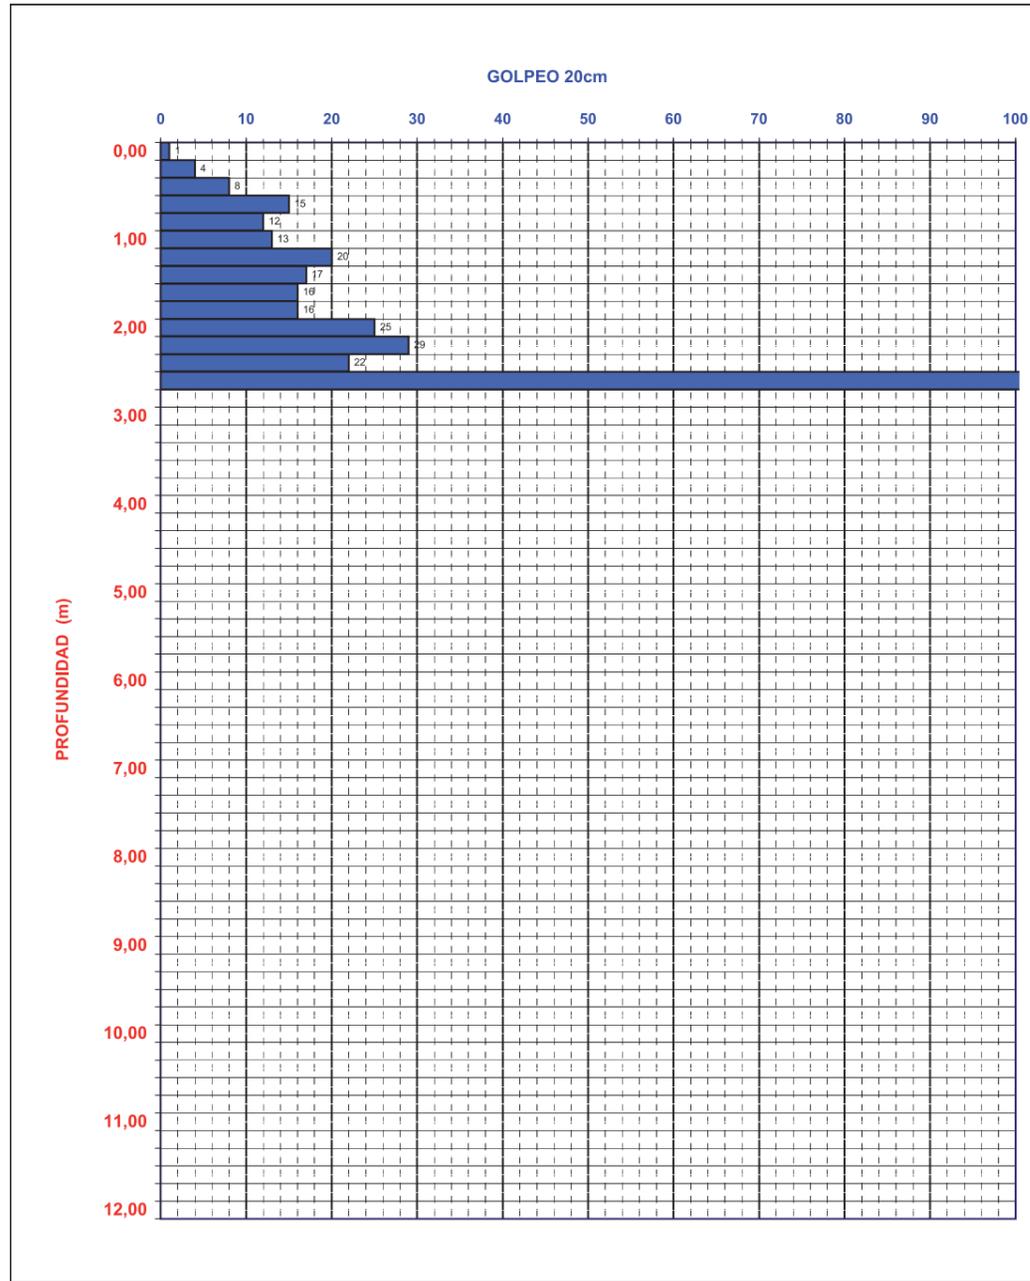
PENETRACIÓN DINÁMICA DPSH					
TUBERIA DE ABASTECIM. A HUESCA DESDE EMBALSE DE MONTEARAGÓN					PENETRACION
Peticionario		SERS, S.A.			P-1
Fecha	12-ene-10	Situación	HUESCA		
Coordenadas					nº Obra
X:	719586	Y:	4669596	Z:	09HG1110

OBSERVACIONES: Se obtiene rechazo a 2,80 m de profundidad.

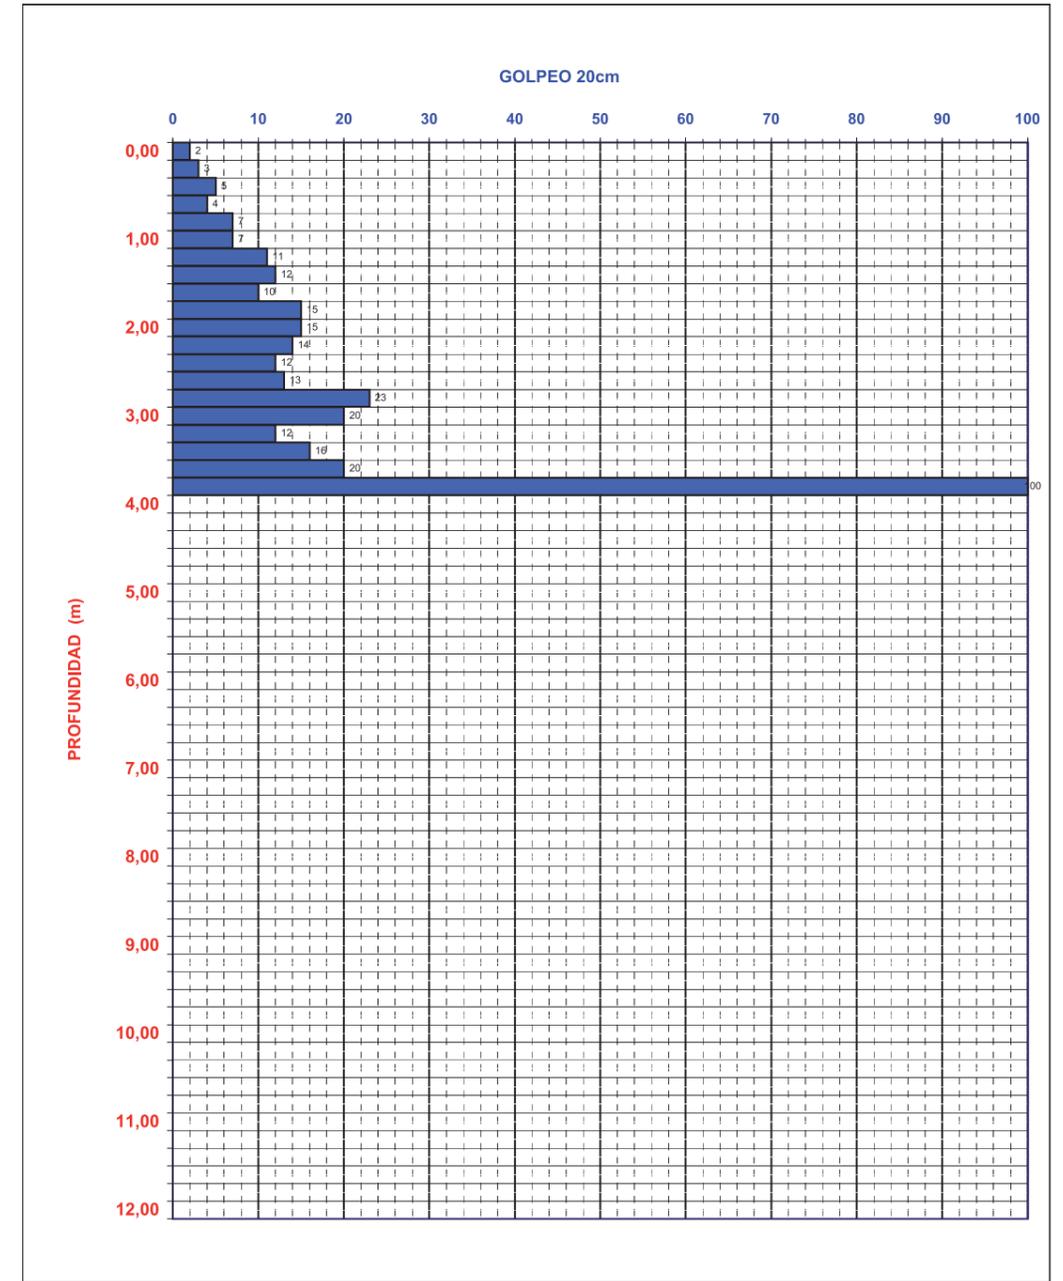
PENETRACIÓN DINÁMICA DPSH					
TUBERIA DE ABASTECIM. A HUESCA DESDE EMBALSE DE MONTEARAGÓN					PENETRACION
Peticionario		SERS, S.A.			P-2
Fecha	12-ene-10	Situación	HUESCA		
Coordenadas					nº Obra
X:	720211	Y:	4669861	Z:	09HG1110

OBSERVACIONES: Se obtiene rechazo a 4,00 m de profundidad.

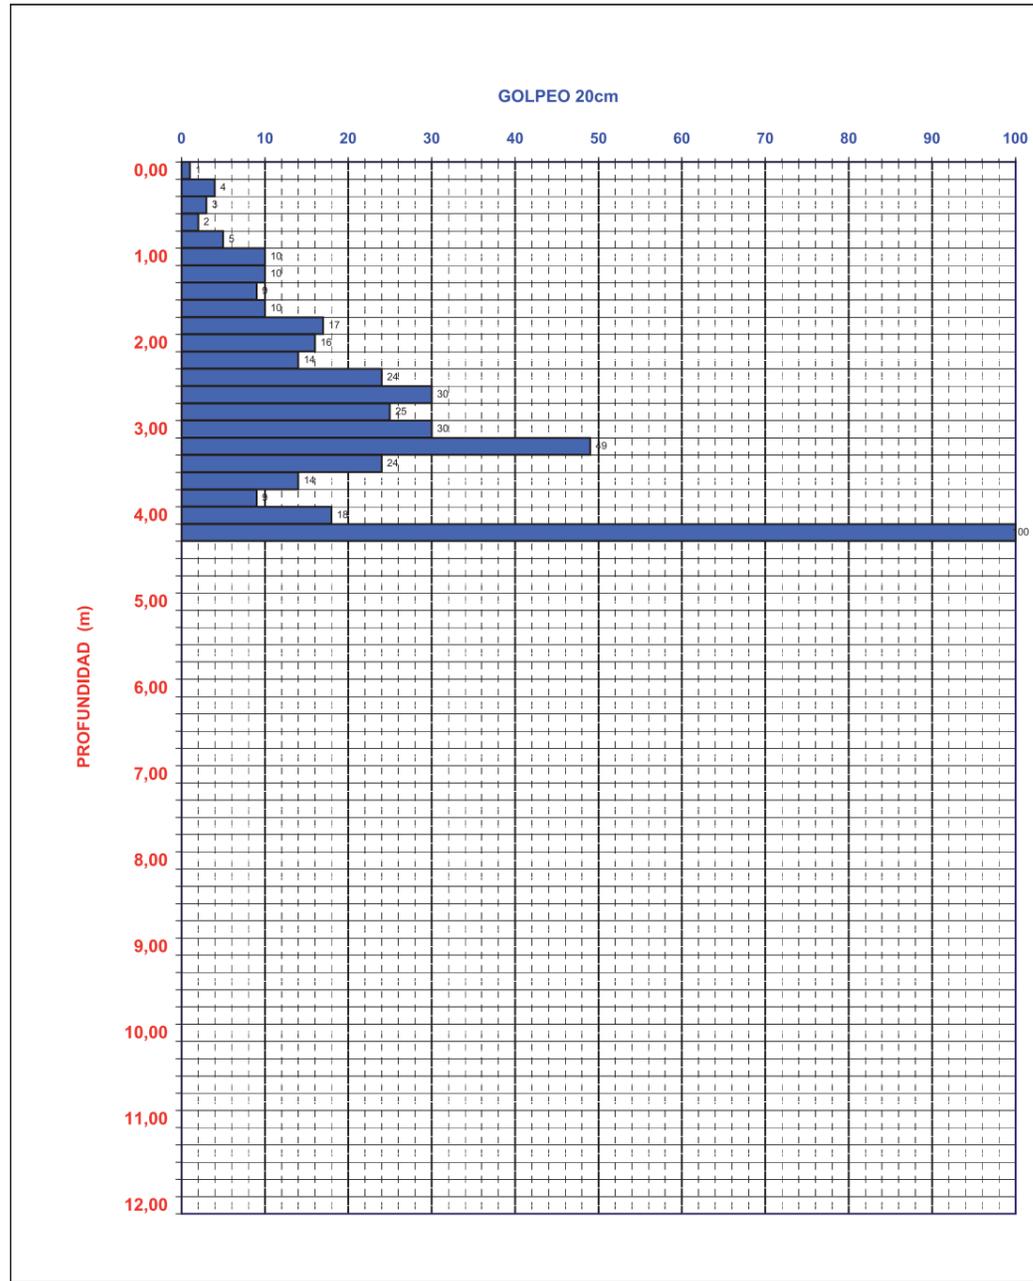
PENETRACIÓN DINÁMICA DPSH			
		TUBERIA DE ABASTECIM. A HUESCA DESDE EMBALSE DE MONTEARAGÓN			PENETRACION
Peticionario		SERS, S.A.		P-3	
Fecha	12-ene-10	Situación	HUESCA		
Coordenadas				nº Obra	
X:	718564	Y:	4672804	Z:	09HG1110

OBSERVACIONES: Se obtiene rechazo a 4,40 m de profundidad.

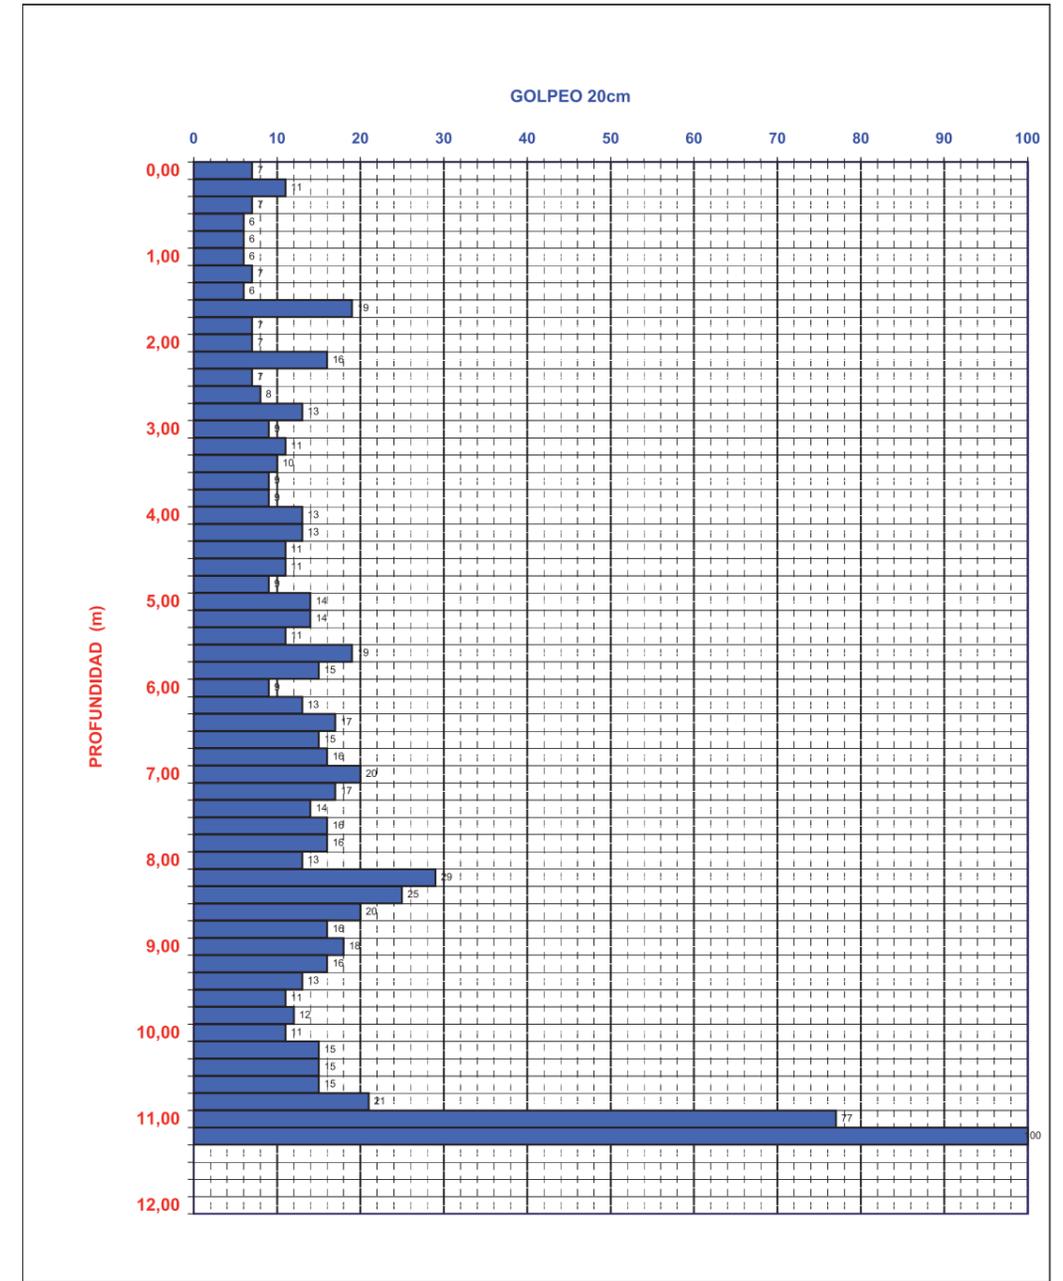
PENETRACIÓN DINÁMICA DPSH			
		TUBERIA DE ABASTECIM. A HUESCA DESDE EMBALSE DE MONTEARAGÓN			PENETRACION
Peticionario		SERS, S.A.		P-4	
Fecha	26-ene-10	Situación	HUESCA		
Coordenadas				nº Obra	
X:	718407	Y:	4672898	Z:	09HG1110

OBSERVACIONES: Se obtiene rechazo a 11,40 m de profundidad.

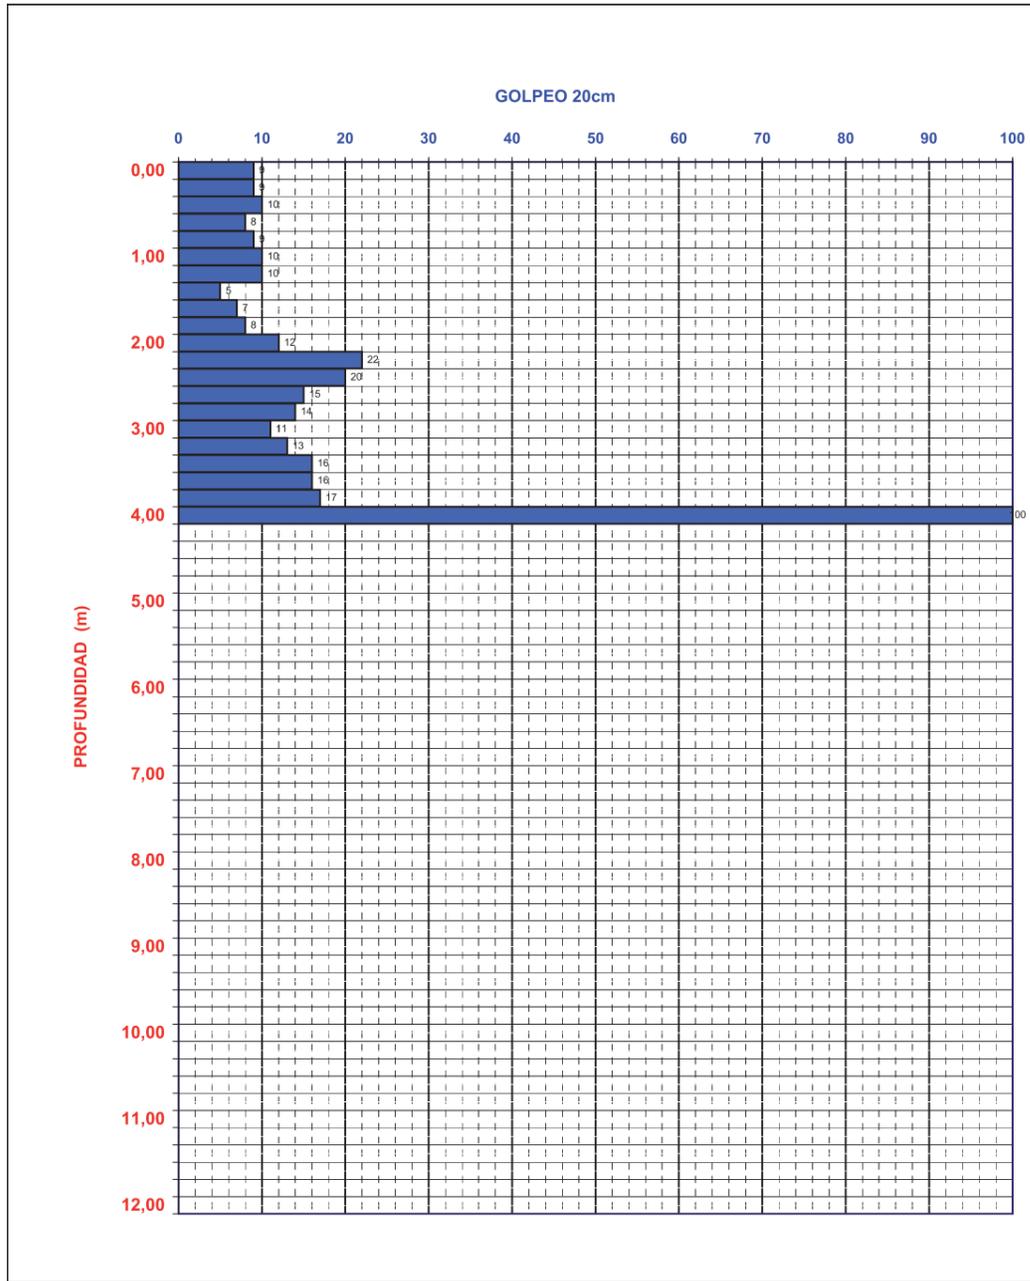
PENETRACIÓN DINÁMICA DPSH			
		TUBERIA DE ABASTECIM. A HUESCA DESDE EMBALSE DE MONTEARAGÓN			PENETRACION
Peticionario		SERS, S.A.		P-5	
Fecha	26-ene-10	Situación	HUESCA		
Coordenadas				nº Obra	
X:	718414	Y:	4672909	Z:	09HG1110

OBSERVACIONES: Se obtiene rechazo a 4,20 m de profundidad.

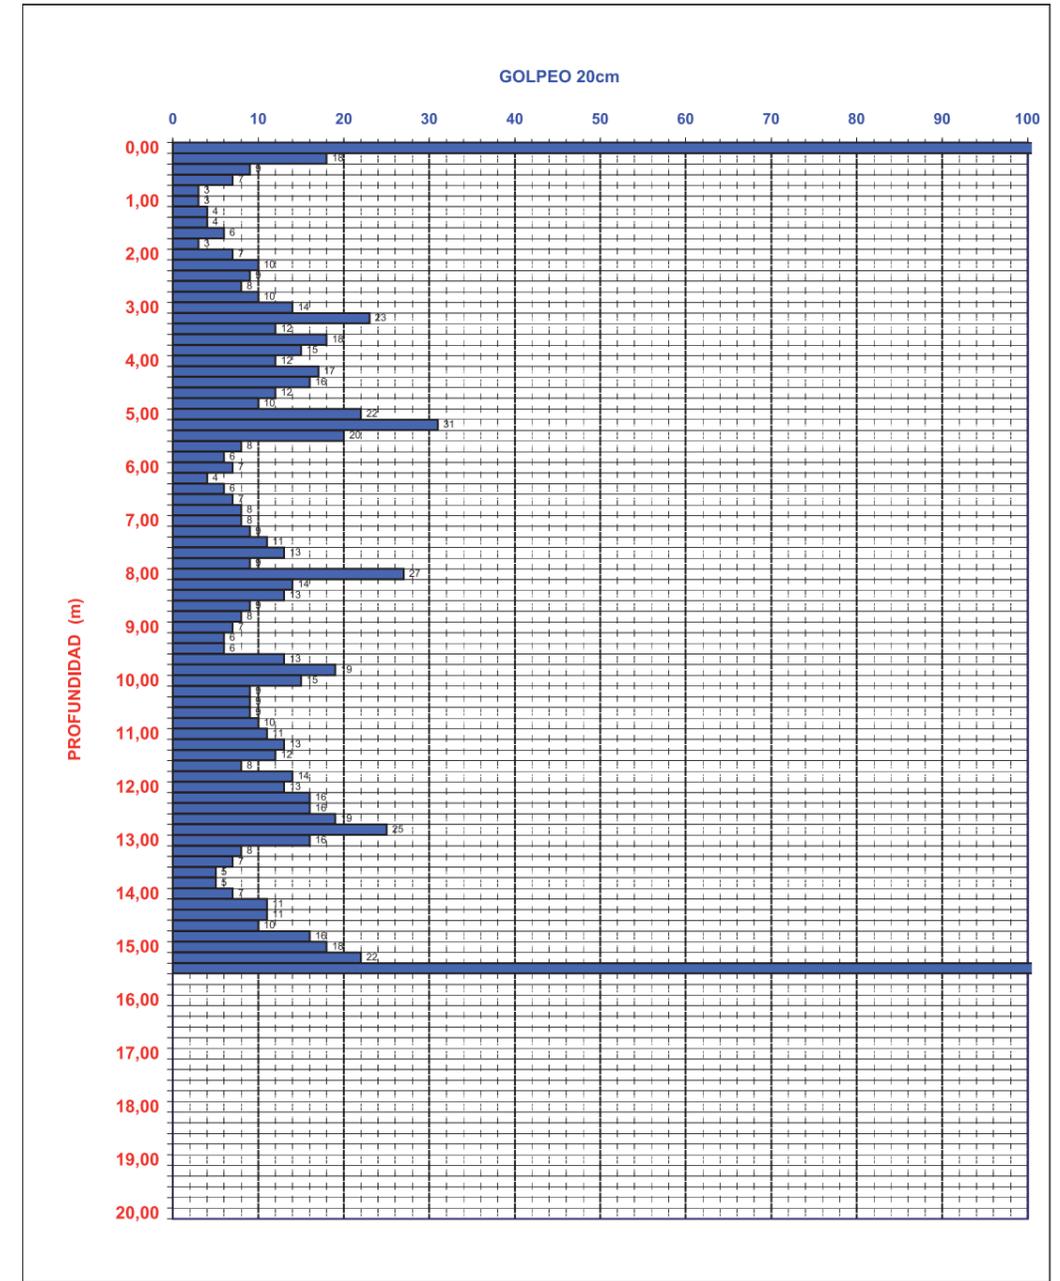
PENETRACIÓN DINÁMICA DPSH			
		TUBERIA DE ABASTECIM. A HUESCA DESDE EMBALSE DE MONTEARAGÓN			PENETRACION
Peticionario		SERS, S.A.		P-6	
Fecha	26-ene-10	Situación	HUESCA		
Coordenadas				nº Obra	
X:	718286	Y:	4673242	Z:	09HG1110

OBSERVACIONES: Se obtiene rechazo a 15,60 m de profundidad.

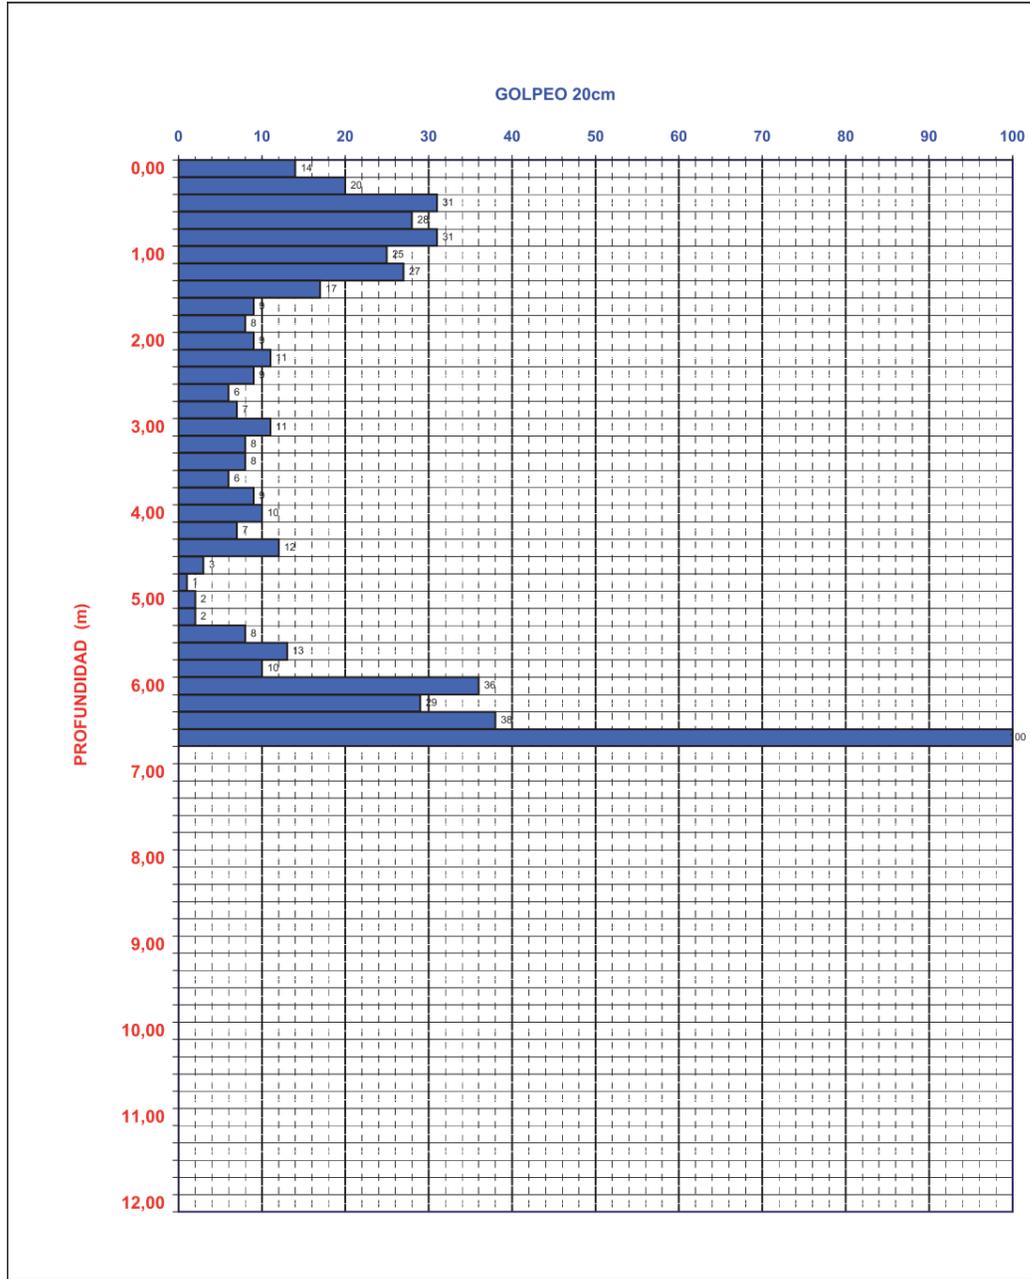
PENETRACIÓN DINÁMICA DPSH					
TUBERIA DE ABASTECIM. A HUESCA DESDE EMBALSE DE MONTEARAGÓN				PENETRACION	
Peticionario		SERS, S.A.		P-7	
Fecha	12-ene-10	Situación	HUESCA		
Coordenadas				nº Obra	
X:	718158	Y:	4673366	Z:	09HG1110

OBSERVACIONES: Se obtiene rechazo a 6,80 m de profundidad.

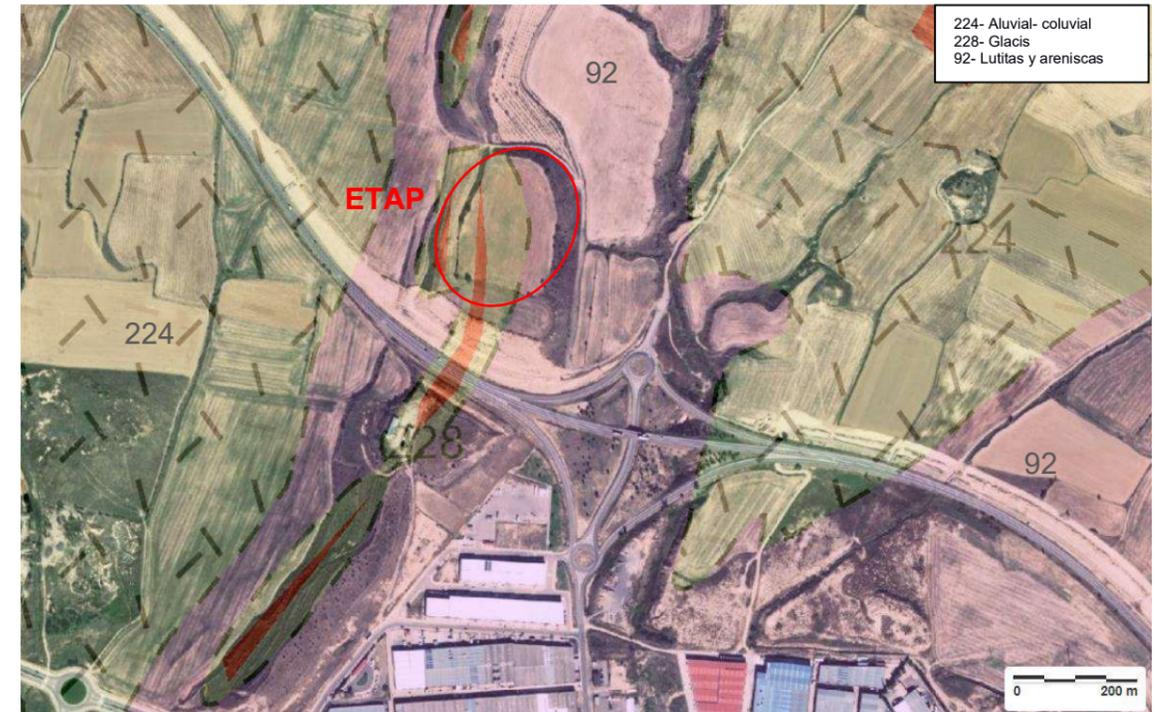
Figura 2. Situación geológica de la zona de la ETAP. Fuente: [Visor cartográfico del IGME](#)

En el terreno estudiado se encuentran materiales del sustrato Terciario, de edad Oligoceno-Mioceno, bajo un cierto espesor de suelos cuaternarios (Figura 2).

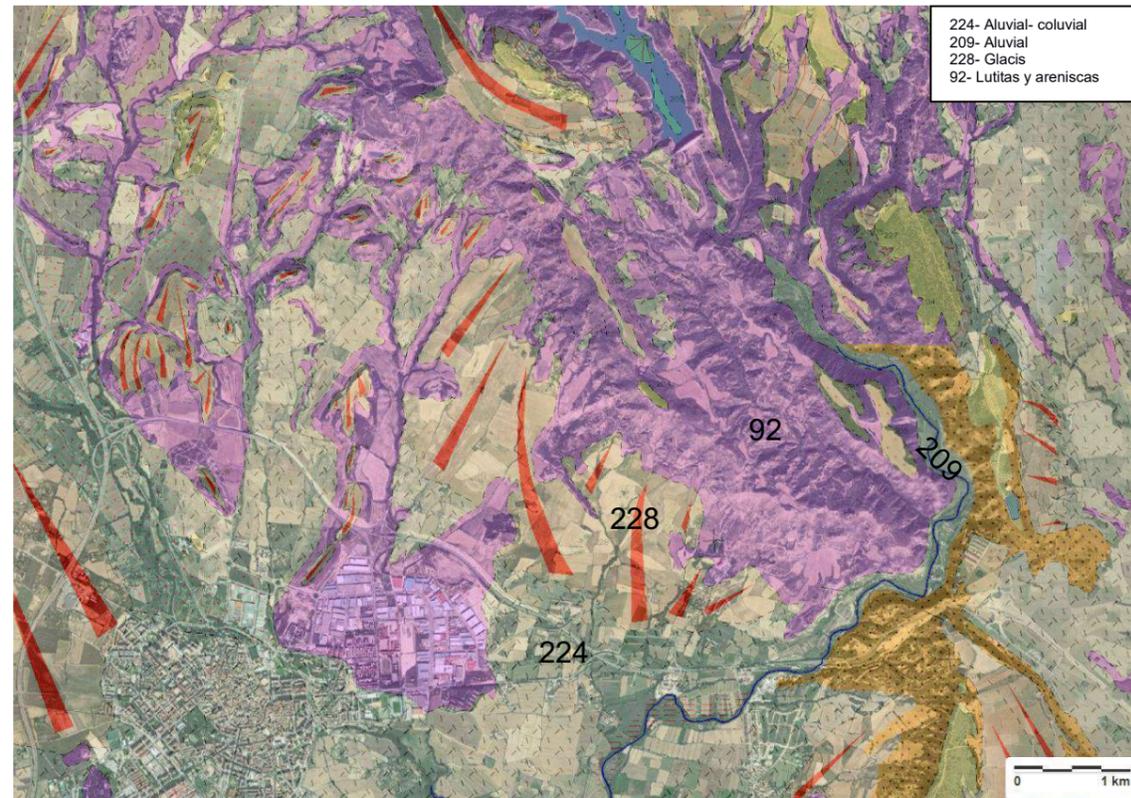
Figura 3. Situación geológica del entorno del trazado de la conducción. Fuente: [Visor cartográfico del IGME](#)

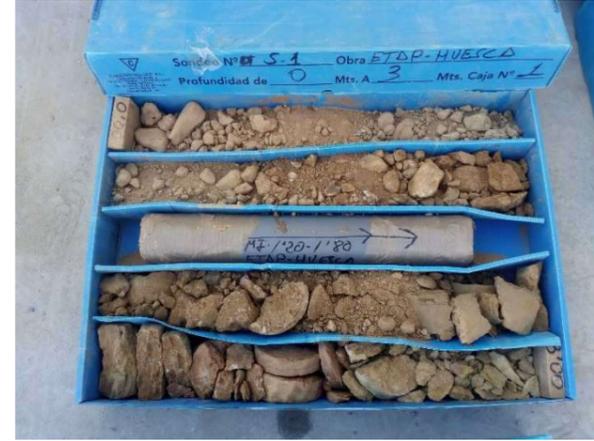
S-1

De 0,00 a 3,00 m

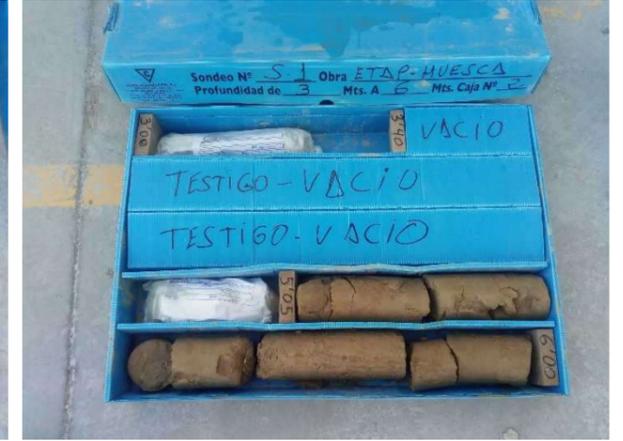
De 3,00 a 6,00 m

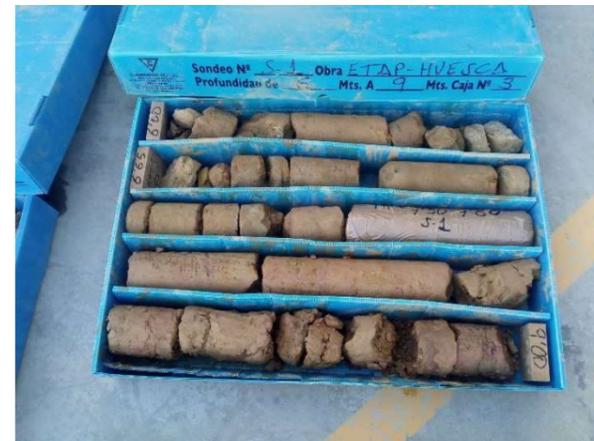
De 6,00 a 9,00 m

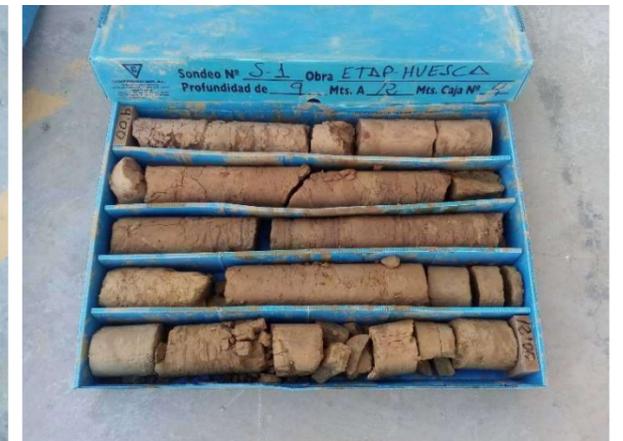
De 9,00 a 12,00 m

Escala 1:75	Tipo Perforación	Ø Perforación	Revestimiento	Profundidad	Estratigrafía	Descripción	S.P.T.	Nspt	Muestra	Golpeo Inalterada	Nivel freático	
1	WS	B-113	113	0.35		TIERRA VEGETAL.	10 20 30 40					
2				1.05		RECUBRIMIENTO CUATERNARIO (Glacis). Gravas con cantos calcáreos, algo redondeados, envueltos en matriz limosa marrón.						
3				2.20 2.45		Limos arenosofinos marrones claros, hasta arenas finas limosas.						
4	WH	T-86		3.40	SUSTRATO ALTERADO. Limos arcillosos marrones y ocre.							
5				4.80	SUSTRATO TERCIARIO (Oligoceno- Mioceno). Lutitas y lutitas arenosofinas ocre, rojizas y grises con precipitados de sales. Intercalan niveles de areniscas de grano fino a medio ocre y grises.							
6				5.05 5.10	No se recupera testigo entre 3,4 y 4,8 m de profundidad.							
7				5.85 5.95								
8				6.40								
9				7.30	Lutitas y lutitas arenosas ocre, rojizas y grises, con intercalaciones de areniscas de grano fino ocre.

10				11.25 11.50	Aparecen juntas con inclinación de 30º, planos ondulados y escalonados, y subverticales a muro.							
11				12.00

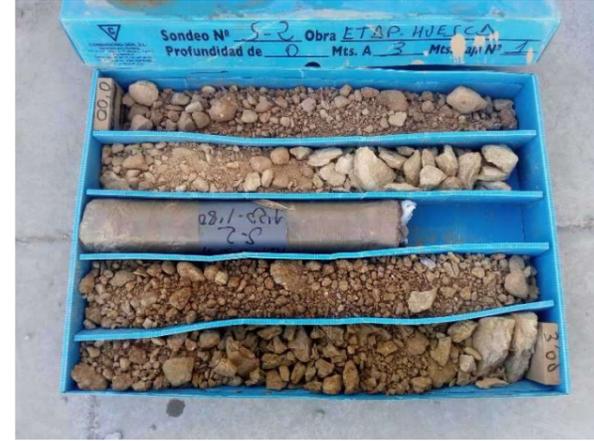
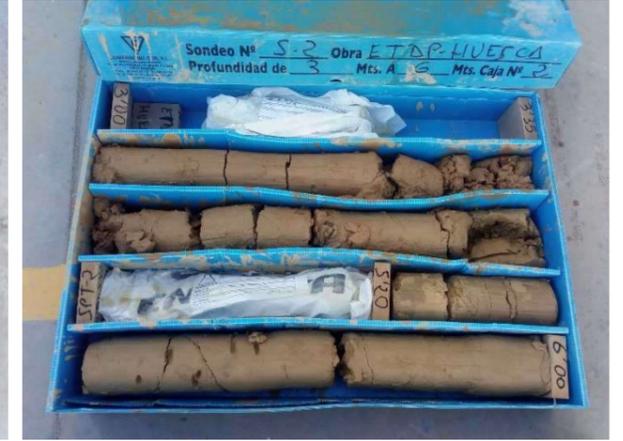
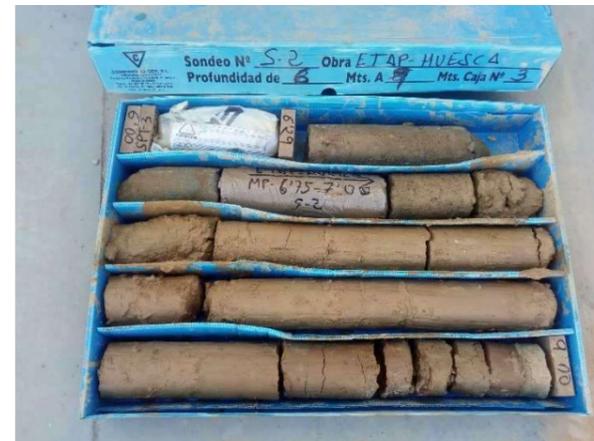
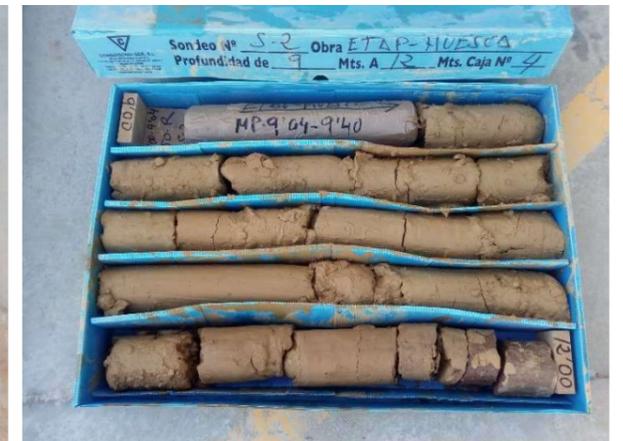
S-2

Escala 1:75	Tipo Perforación	Ø Perforación	Revestimiento	Profundidad	Estratigrafía	Descripción	S.P.T.	Nspt	Muestra	Golpeo Inalterada	Nivel freático
1	B-113	113		0.35		TIERRA VEGETAL.	10				
2				0.90		RECUBRIMIENTO CUATERNARIO (Glacis). Gravas con cantos calcáreos, algo redondeados, envueltos en matriz limosa marrón clara.	20				
3	WS			1.60		Limos beige laminados, con precipitados de sales.	30				
4				2.55		Gravas con cantos de pequeño tamaño, algo redondeados y matriz areno-limosa marrón.	40				
5	B-86			2.90		SUSTRATO TERCIARIO (Oligoceno- Mioceno). Lutitas arenosofinas ocre.	45				
6				3.35		Lutitas ocre, violetas y grises, con pasadas arenosas. Aparecen juntas cerradas, con inclinación de unos 30º.	50				
7	WH			4.80		Areniscas grises de grano grueso.	55				
8				5.20		Lutitas y lutitas arenosas grises, ocre y rojizas. Intercalan finos niveles de areniscas grises de grano medio a fino.	60

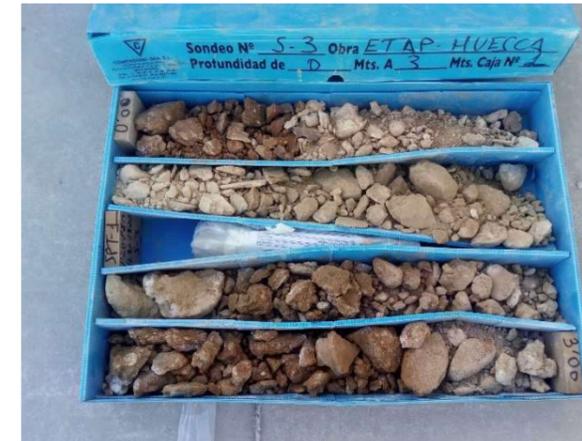
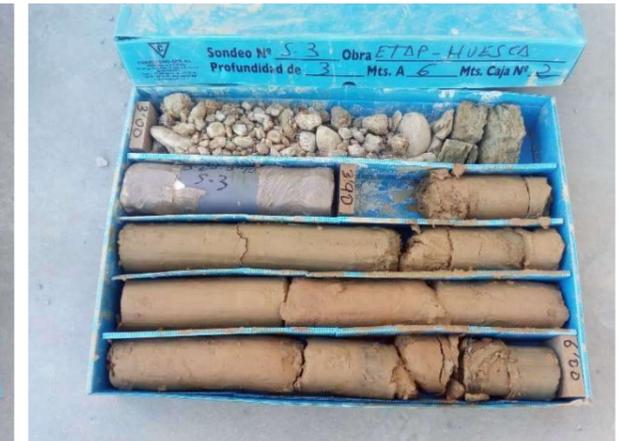
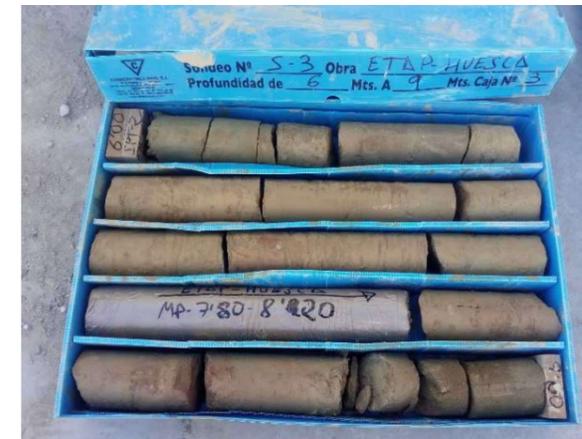
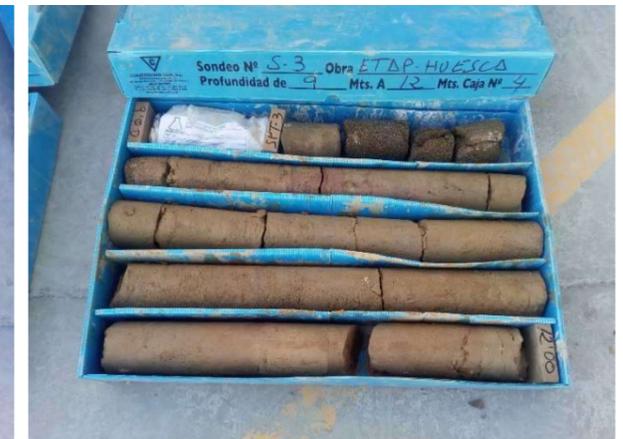
S-3

Escala 1:75	Tipo Perforación	Ø Perforación	Revestimiento	Profundidad	Estratigrafía	Descripción	S.P.T.	Nspt	Muestra	Golpeo Inalterada	Nivel freático	
1	WS	B-113	113	0.25	[Stratigraphic Column]	TIERRA VEGETAL.	10 20 30 40					
2				0.80		RECUBRIMIENTO CUATERNARIO (Glacis). Limos marrones claros con precipitados de sales.	1.20	38				
3				1.15		Arenas limosas beige de grano fino.	1.80					
4	WH	T-86		3.45	[Stratigraphic Column]	SUSTRATO ALTERADO. Limos arcillosos grises, ocre y gris-verdoso con laminación.			3.60	3.60		
5				3.85		SUSTRATO Terciario (Oligoceno-Mioceno). Lutitas marrones, grises y ocre, con pasadas arenosas.			MI-1	36-R	3.90	3.90
6				6.00			6.00	R				
7				6.50			6.10					
8				8.50	[Stratigraphic Column]	Areniscas ocre de grano medio a grueso. Juntas cerradas subverticales.			7.80			
9				9.00				R				
10				9.65		Lutitas y con pasadas arenosas grises, ocre y rojizas. Aparecen juntas con inclinación de unos 20°, planos rectos a ondulados, escalonados con precipitados de óxidos.	9.14

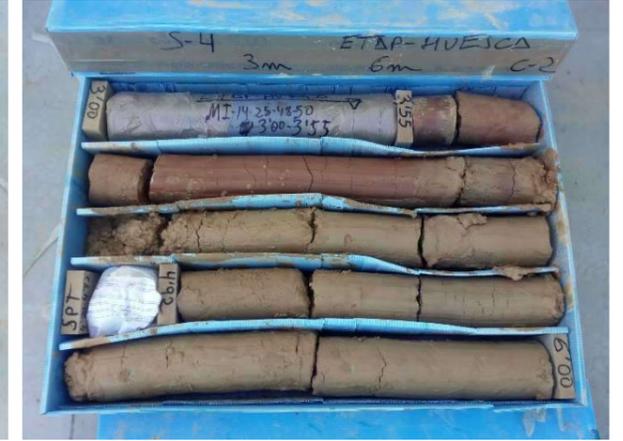
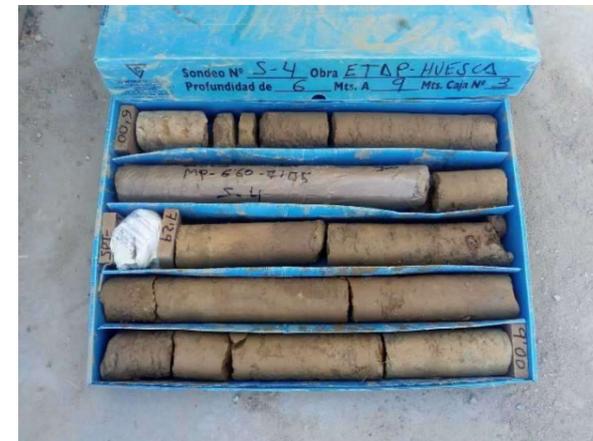
Escala 1:50	Tipo Perforación	Ø Perforación	Revestimiento	Profundidad	Estratigrafía	Descripción	S.P.T.	Nspt	Muestra	Golpeo Inalterada	Nivel freático
1	WS	B-113	113	0.30		TIERRA VEGETAL.	10 20 30 40				
2					RECUBRIMIENTO CUATERNARIO (Glacis). Limos beige con precipitados de sales y pequeños cantos dispersos.	1.20 1.80	21				
3	WS	B-86	113	2.70		SUSTRATO ALTERADO. Arcillas limosas ocre, rojizas y grises.			3.00	3.00	
4					SUSTRATO TERCIARIO (Oligoceno- Mioceno). Lutitas marrones, grises, ocre y rojizas, con pasadas arenosas, hasta niveles de areniscas intercalados. Aparecn juntas cerradas, con inclinación de unos 30°.	3.55	MI-1 14-25-48-R	3.55			
5	WH	T-86	113	4.80			4.80	R			
6						4.92					
7	WH	T-86	113	6.15					6.60		
8						6.25					TP-1
9				7.20			7.20	R	7.05		
				7.29			7.29				
				9.00
