**MEMORIA Y ANEJOS DEL PROYECTO DE ABASTECIMIENTO DE AGUA A HUESCA. CONDUCCIÓN DESDE EMBALSE DE MONTEARAGÓN Y NUEVA ETAP**

Nº EXP: 09.322-0380/2111

**ANEJO Nº04. GEOLOGÍA Y GEOTECNIA**

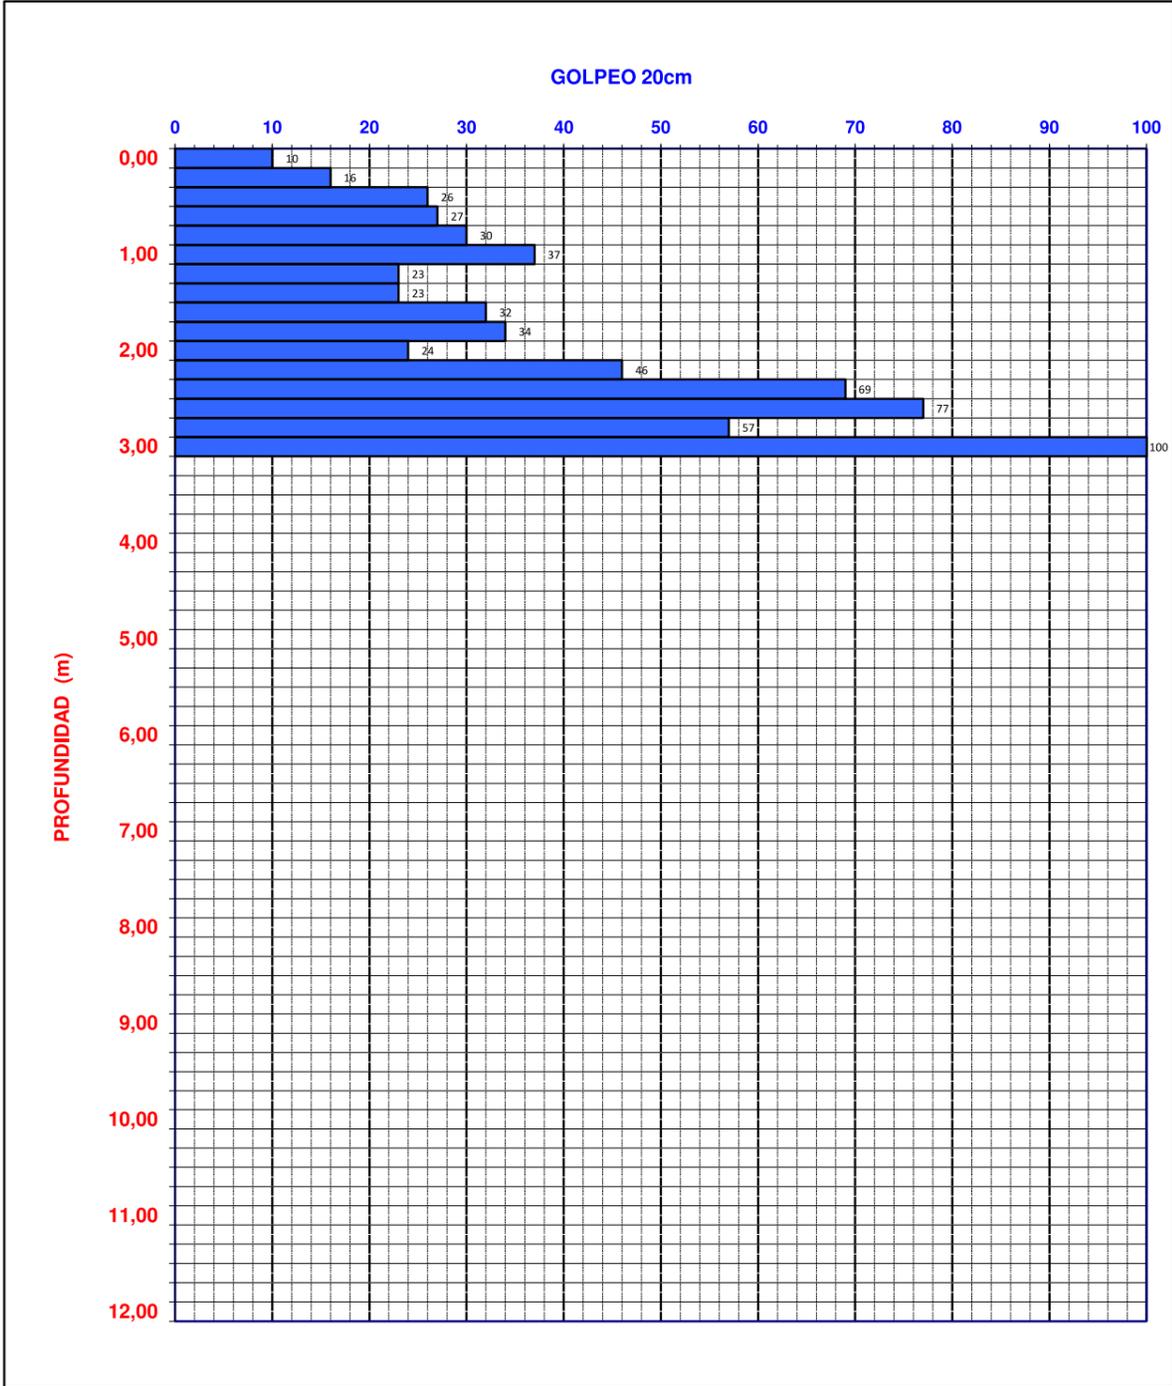
PENETRACION DINAMICA DPSH					
ETAP EN HUESCA				PENETRACION	
Peticionario		UTE TYPASA- NOLTER		P - 1	
Fecha	28-sep-22	Situación	HUESCA		
Coordenadas				nº Obra	
X:	715.142	Y:	4.670.369	Z:	--
				22AG0616

OBSERVACIONES: Se obtiene rechazo a 3,12 m.

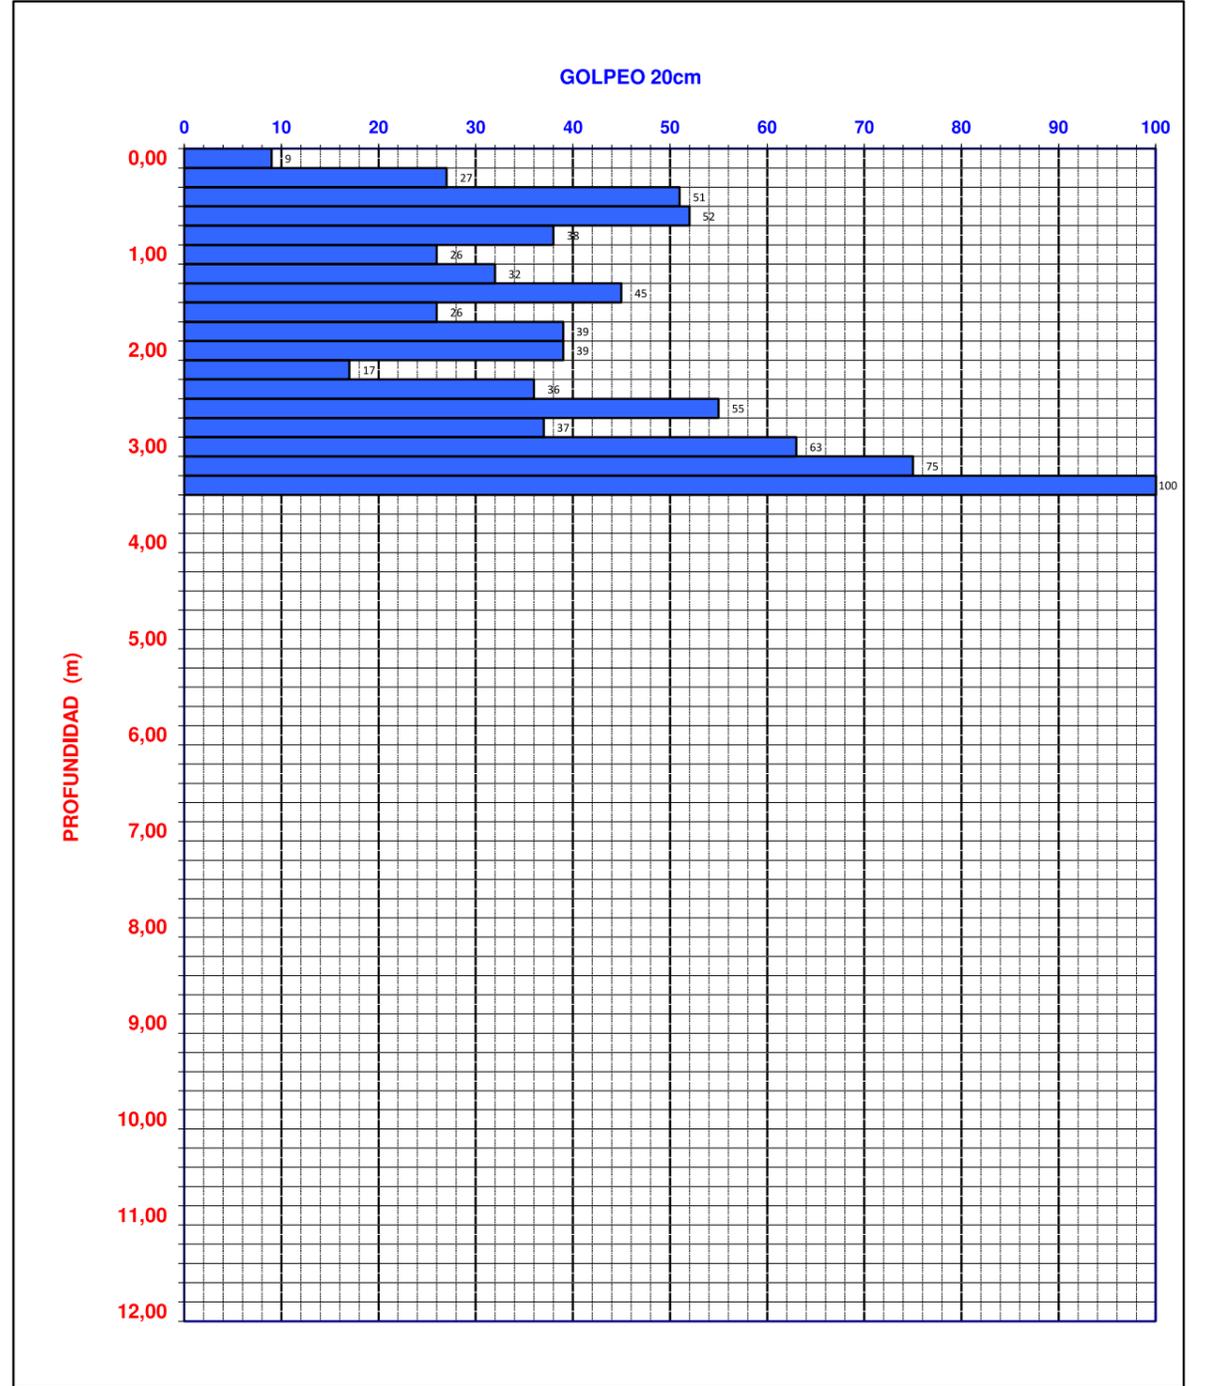
PENETRACION DINAMICA DPSH					
ETAP EN HUESCA				PENETRACION	
Peticionario		UTE TYPASA- NOLTER		P - 2	
Fecha	28-sep-22	Situación	HUESCA		
Coordenadas				nº Obra	
X:	715.158	Y:	4.670.347	Z:	--
				22AG0616

OBSERVACIONES: Se obtiene rechazo a 3,44 m.

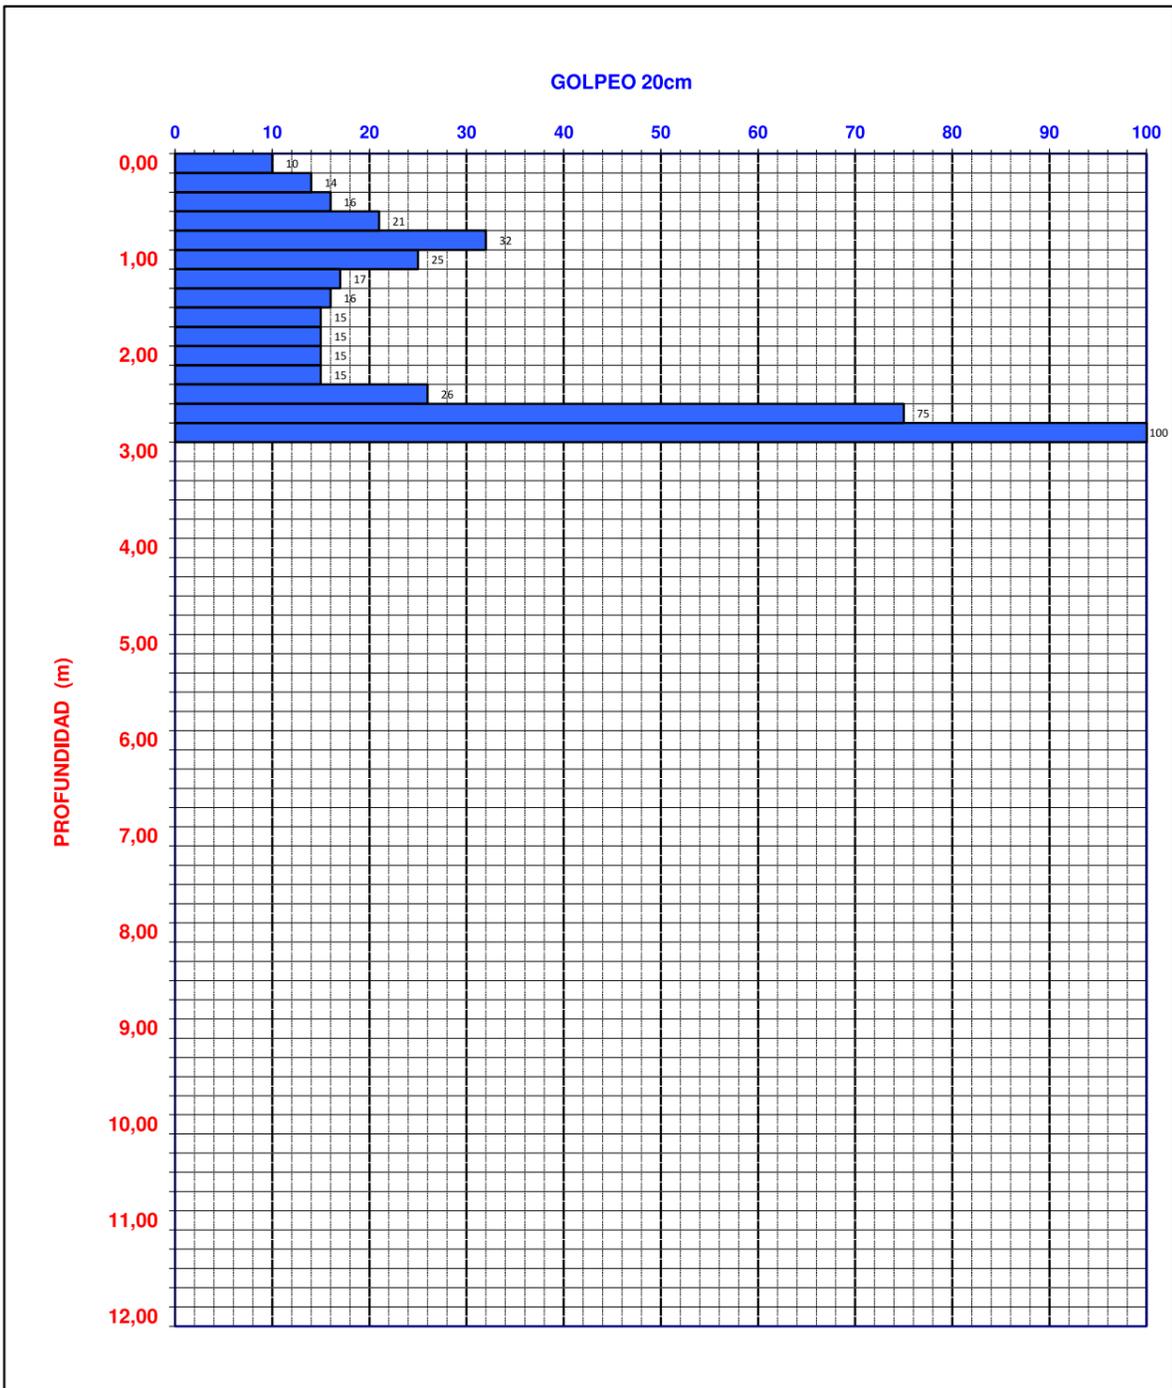
PENETRACION DINAMICA DPSH					
ETAP EN HUESCA				PENETRACION	
Peticionario		UTE TYPASA- NOLTER		P - 3	
Fecha	28-sep-22	Situación	HUESCA		
Coordenadas				nº Obra	
X:	715.120	Y:	4.670.320	Z:	--
				22AG0616

OBSERVACIONES: Se obtiene rechazo a 2,81 m.

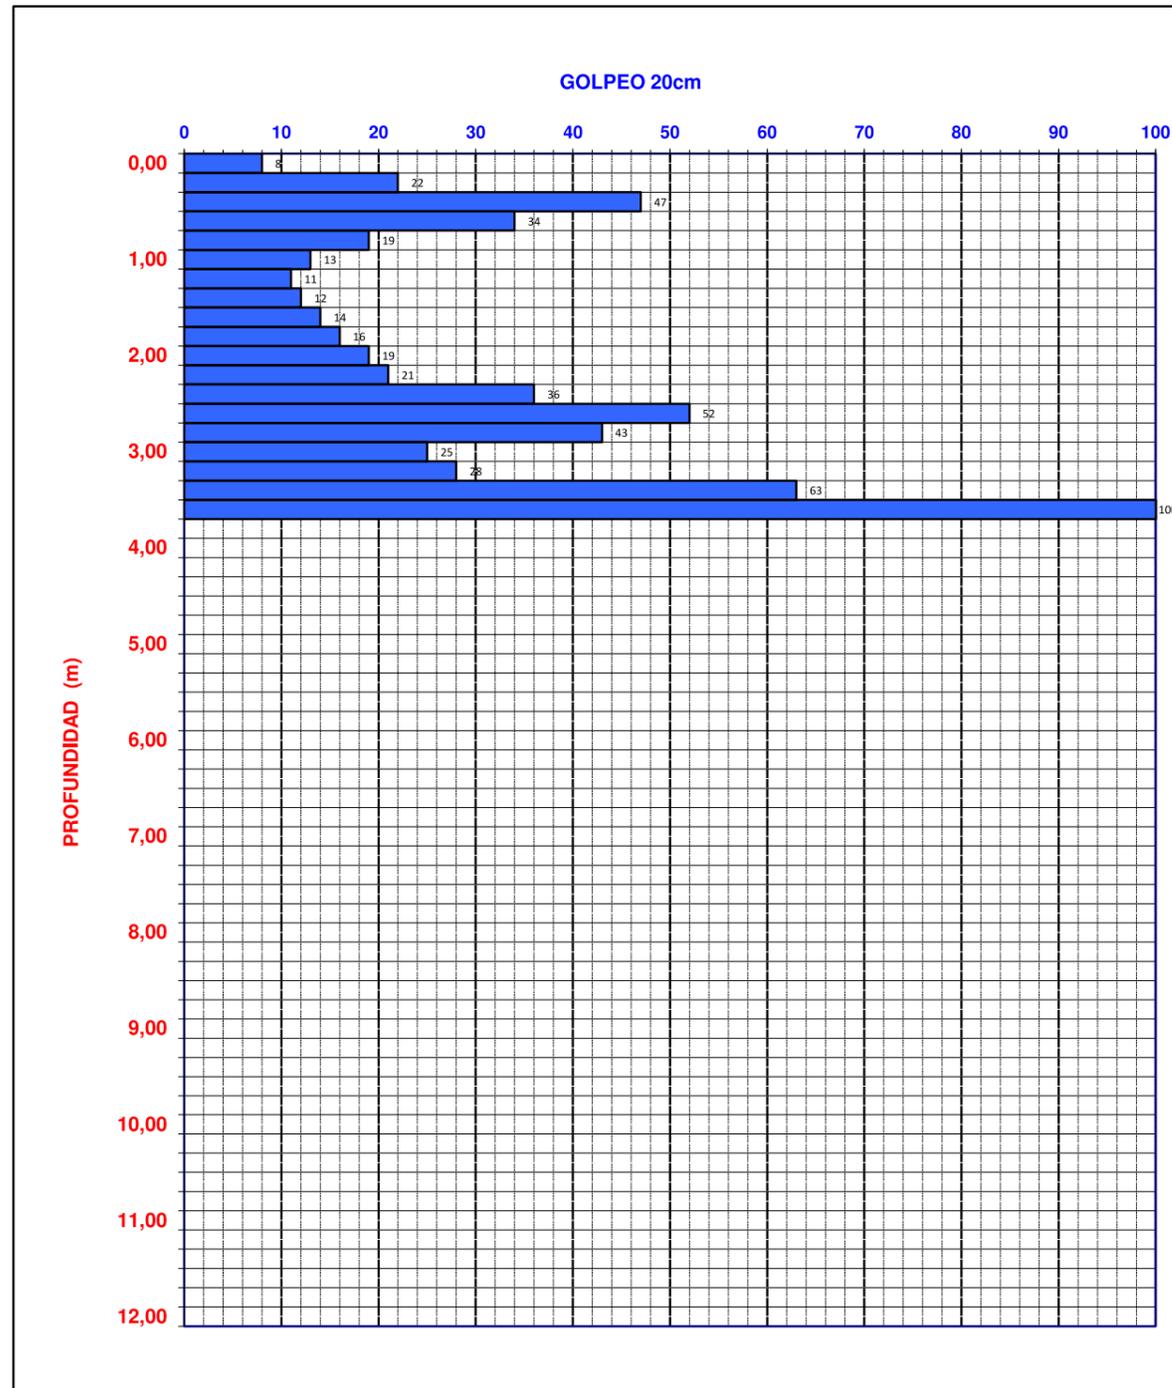
PENETRACION DINAMICA DPSH					
ETAP EN HUESCA				PENETRACION	
Peticionario		UTE TYPASA- NOLTER		P - 4	
Fecha	28-sep-22	Situación	HUESCA		
Coordenadas				nº Obra	
X:	715.193	Y:	4.670.317	Z:	--
				22AG0616

OBSERVACIONES: Se obtiene rechazo a 3,74 m.

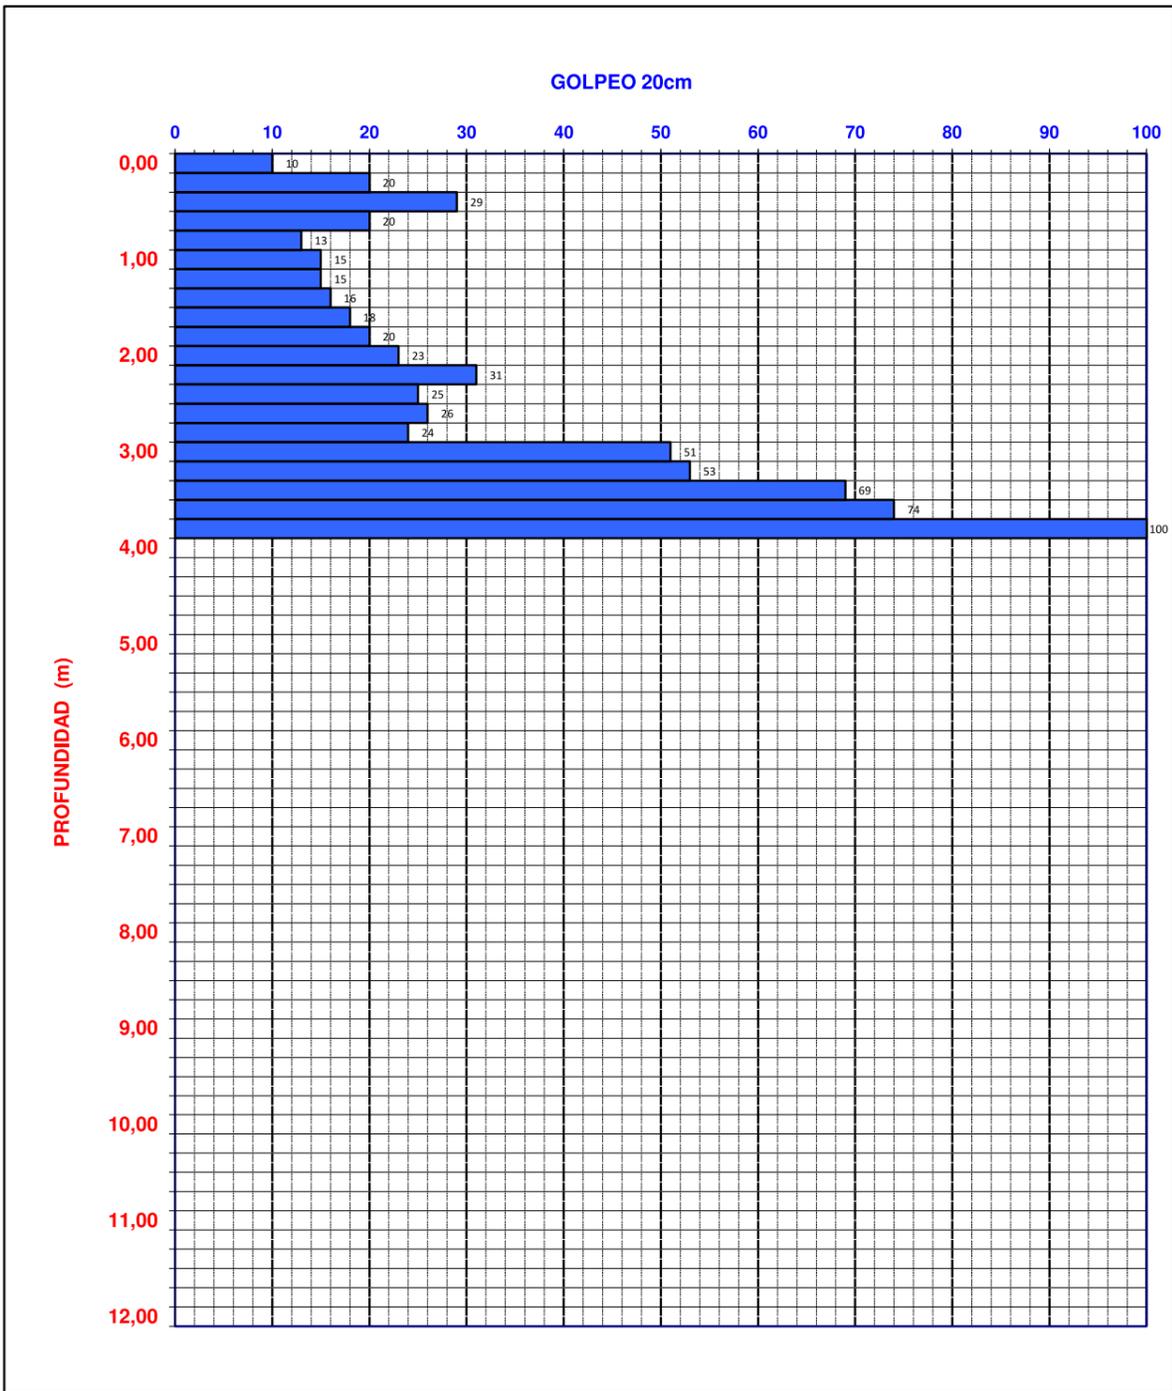
PENETRACION DINAMICA DPSH					
ETAP EN HUESCA				PENETRACION	
Peticionario		UTE TYPASA- NOLTER		P - 5	
Fecha	28-sep-22	Situación	HUESCA		
Coordenadas				nº Obra	
X:	715.166	Y:	4.670.290	Z:	--
				22AG0616

OBSERVACIONES: Se obtiene rechazo a 3,92 m.

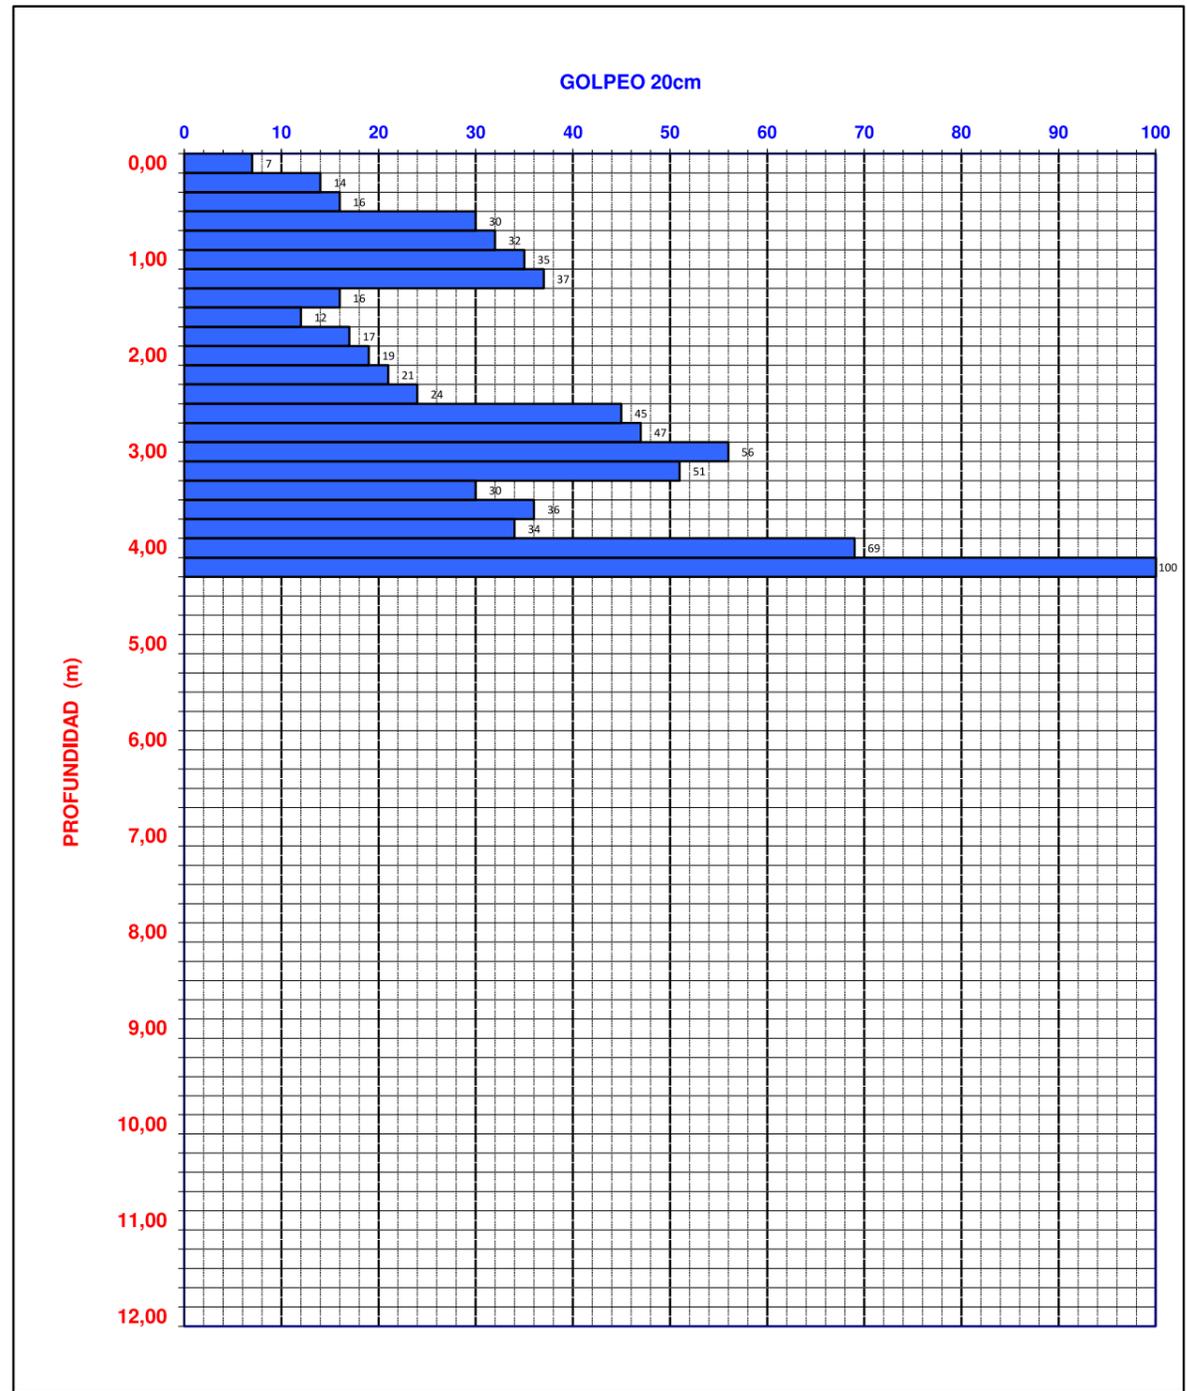
PENETRACION DINAMICA DPSH					
ETAP EN HUESCA				PENETRACION	
Peticionario		UTE TYPASA- NOLTER		P - 6	
Fecha	28-sep-22	Situación	HUESCA		
Coordenadas				nº Obra	
X:	715.144	Y:	4.670.264	Z:	--
				22AG0616

OBSERVACIONES: Se obtiene rechazo a 4,28 m.

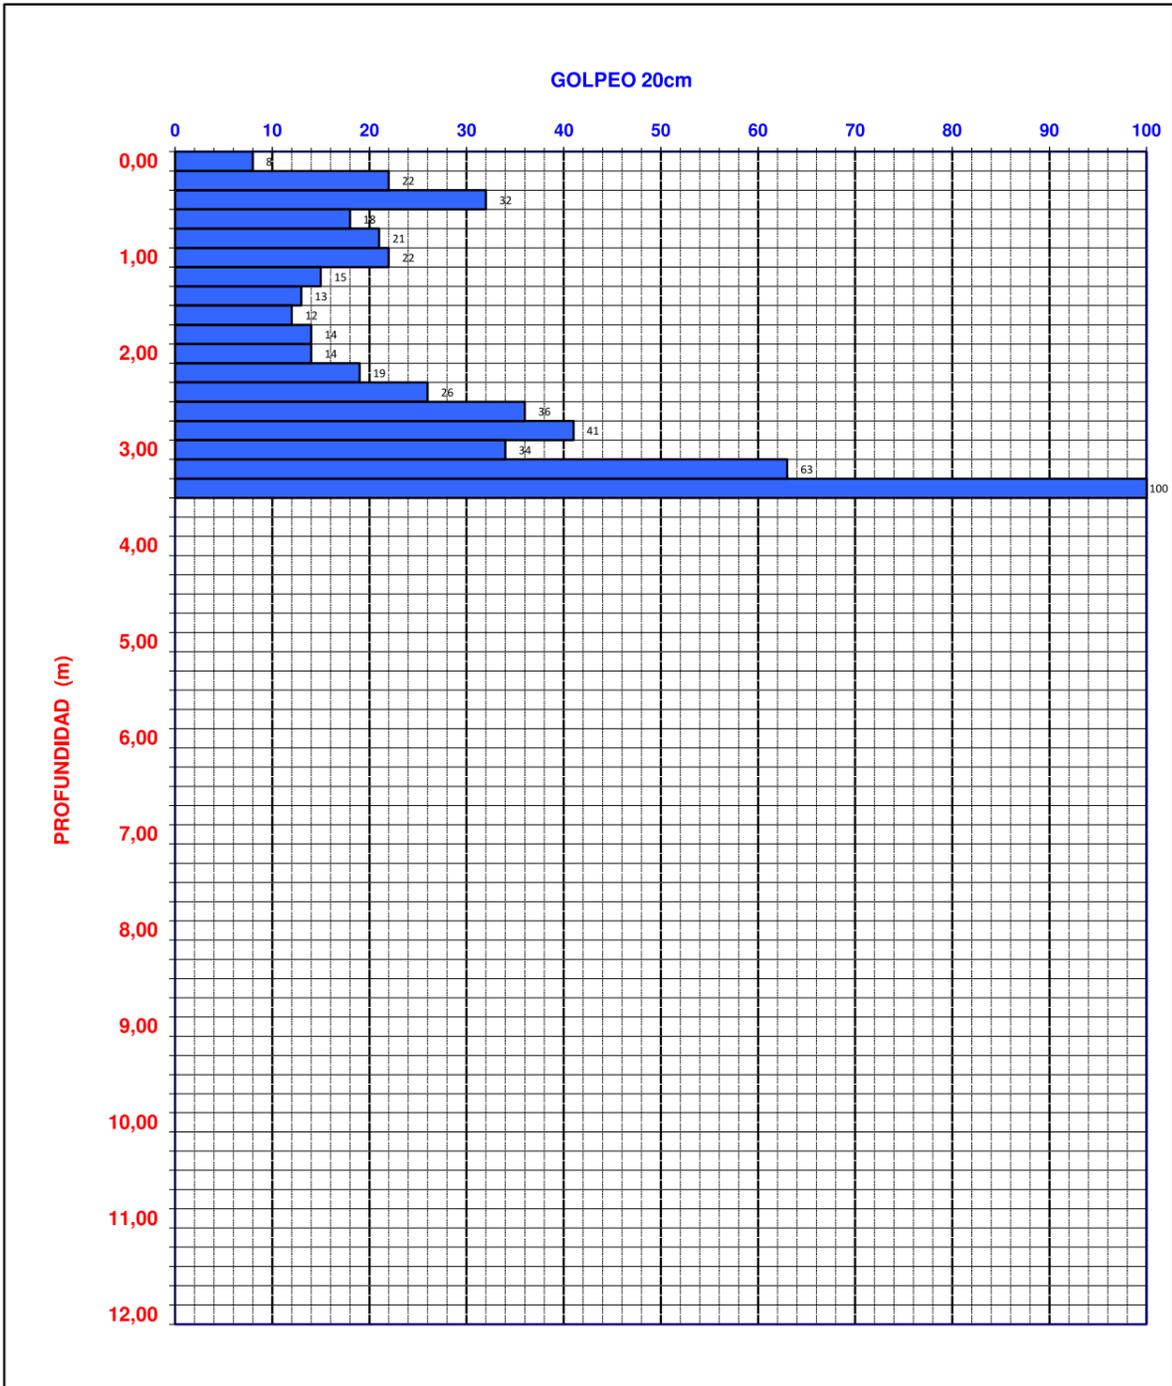
PENETRACION DINAMICA DPSH					
ETAP EN HUESCA				PENETRACION	
Peticionario		UTE TYPASA- NOLTER		P - 7	
Fecha	28-sep-22	Situación	HUESCA		
Coordenadas				nº Obra	
X:	715.202	Y:	4.670.265	Z:	--
				22AG0616

OBSERVACIONES: Se obtiene rechazo a 3,46 m.

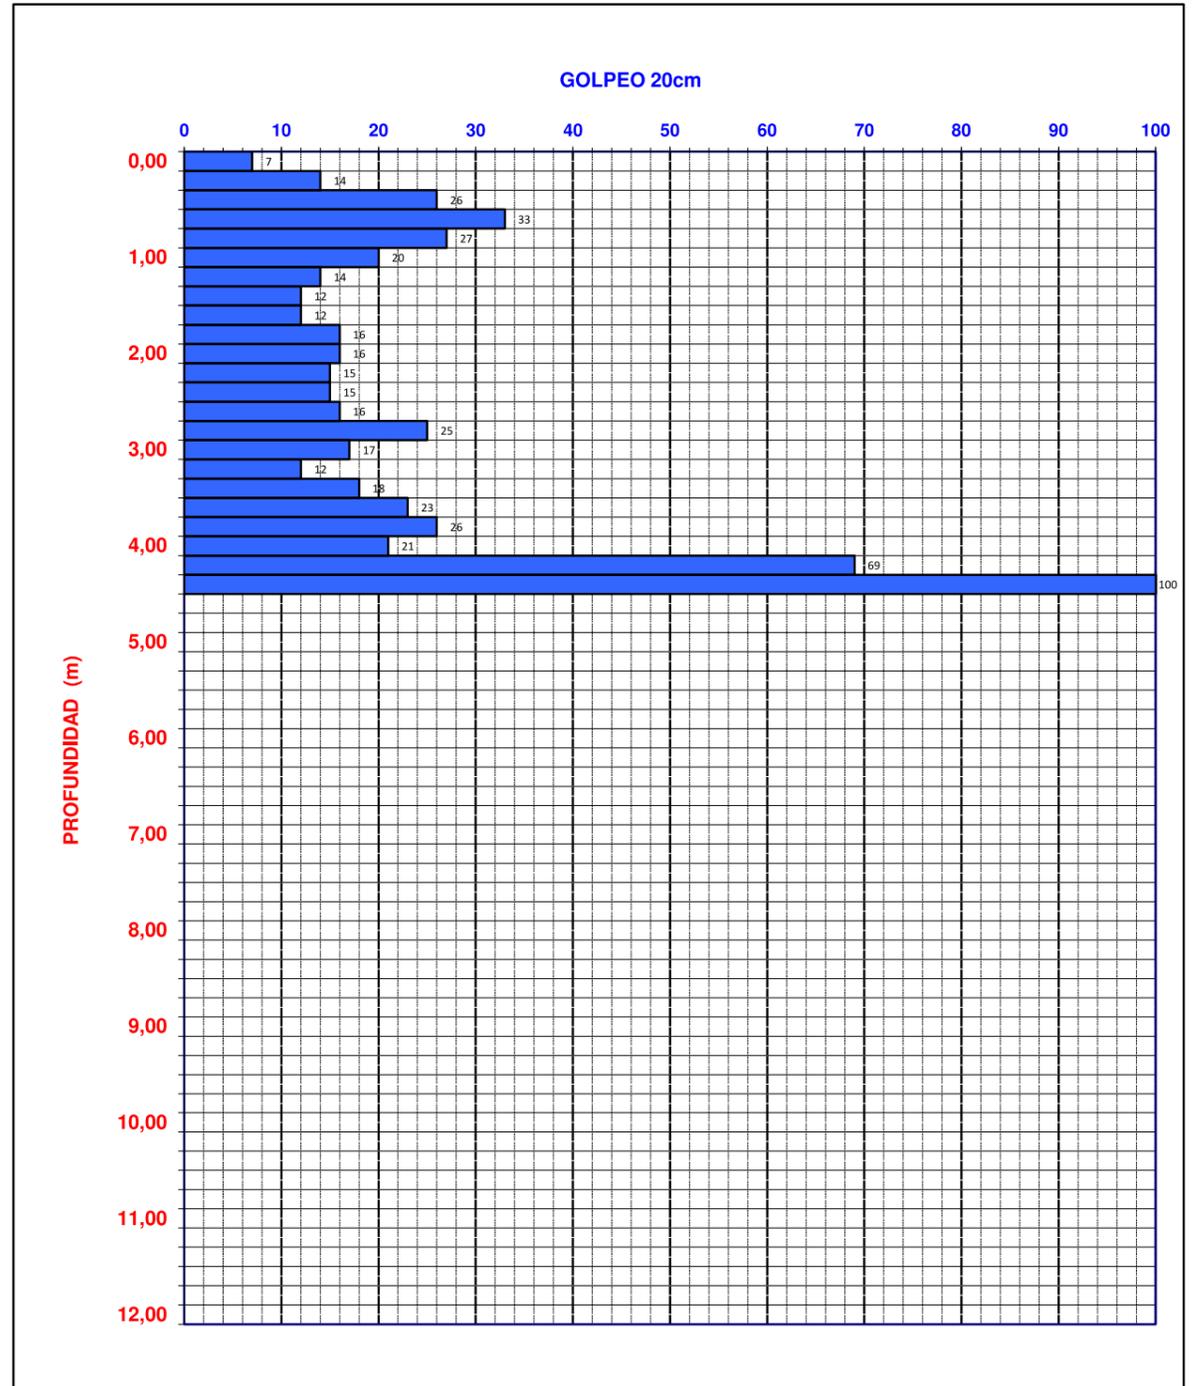
PENETRACION DINAMICA DPSH					
ETAP EN HUESCA				PENETRACION	
Peticionario		UTE TYPASA- NOLTER		P - 8	
Fecha	28-sep-22	Situación	HUESCA		
Coordenadas				nº Obra	
X:	715.117	Y:	4.670.245	Z:	--
				22AG0616

OBSERVACIONES: Se obtiene rechazo a 4,42 m.

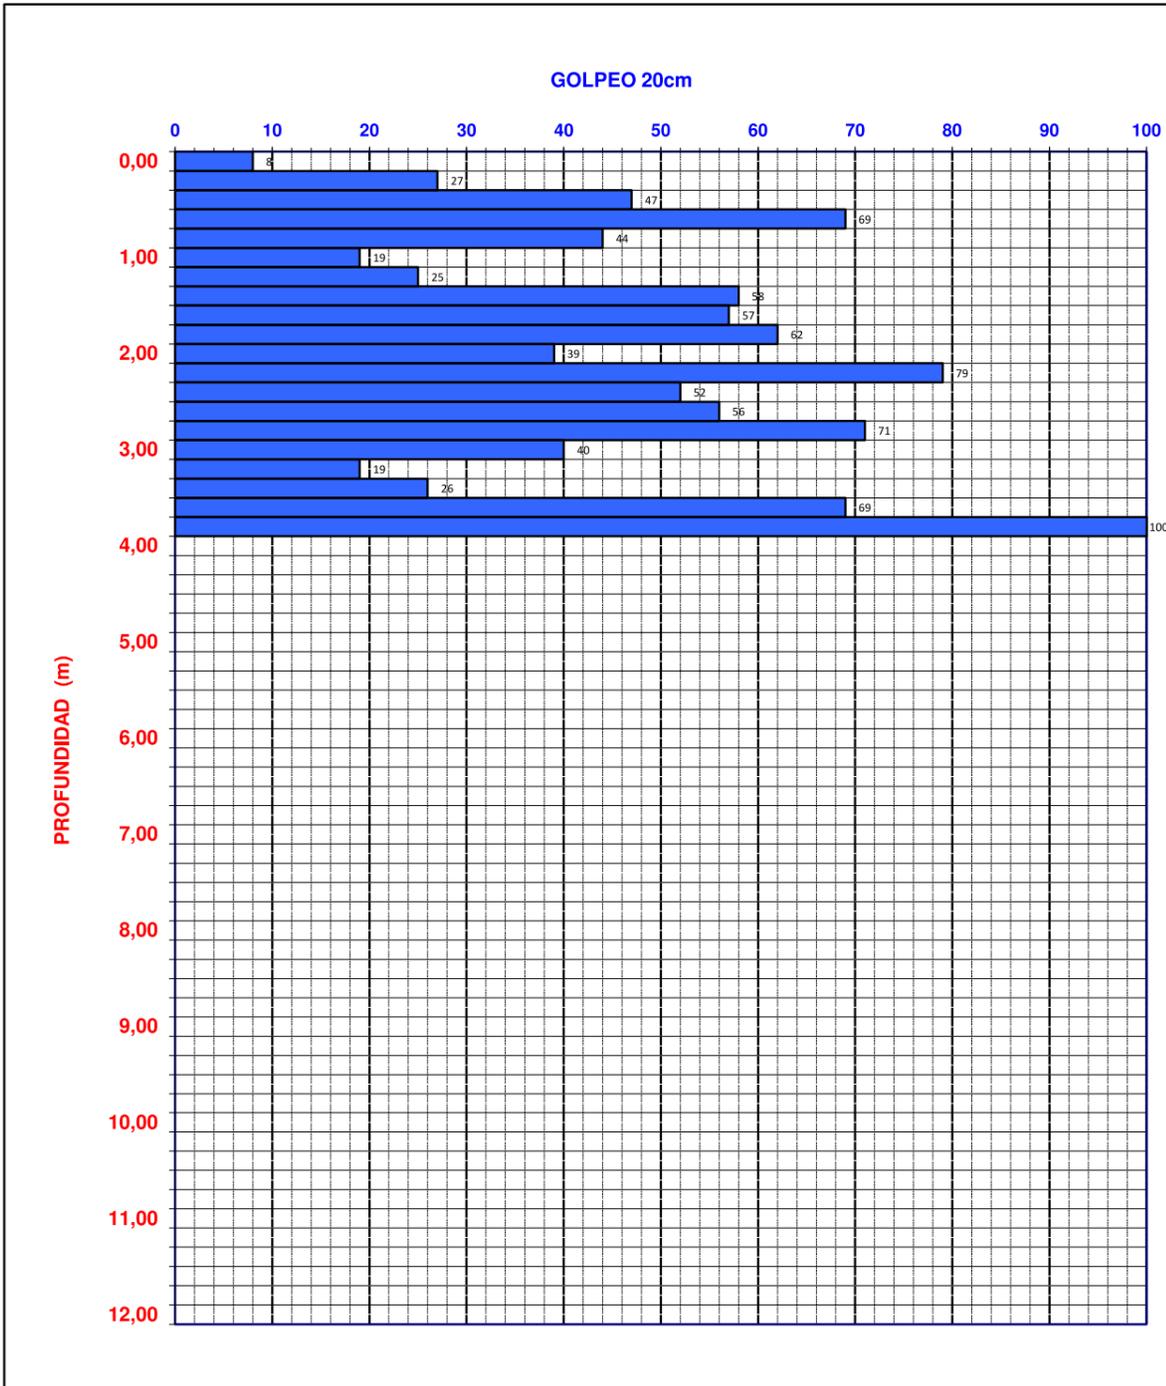
PENETRACION DINAMICA DPSH					
ETAP EN HUESCA				PENETRACION	
Peticionario		UTE TYPASA- NOLTER		P - 9	
Fecha	28-sep-22	Situación	HUESCA		
Coordenadas				nº Obra	
X:	715.182	Y:	4.670.245	Z:	--
				22AG0616

OBSERVACIONES: Se obtiene rechazo a 3,86 m.

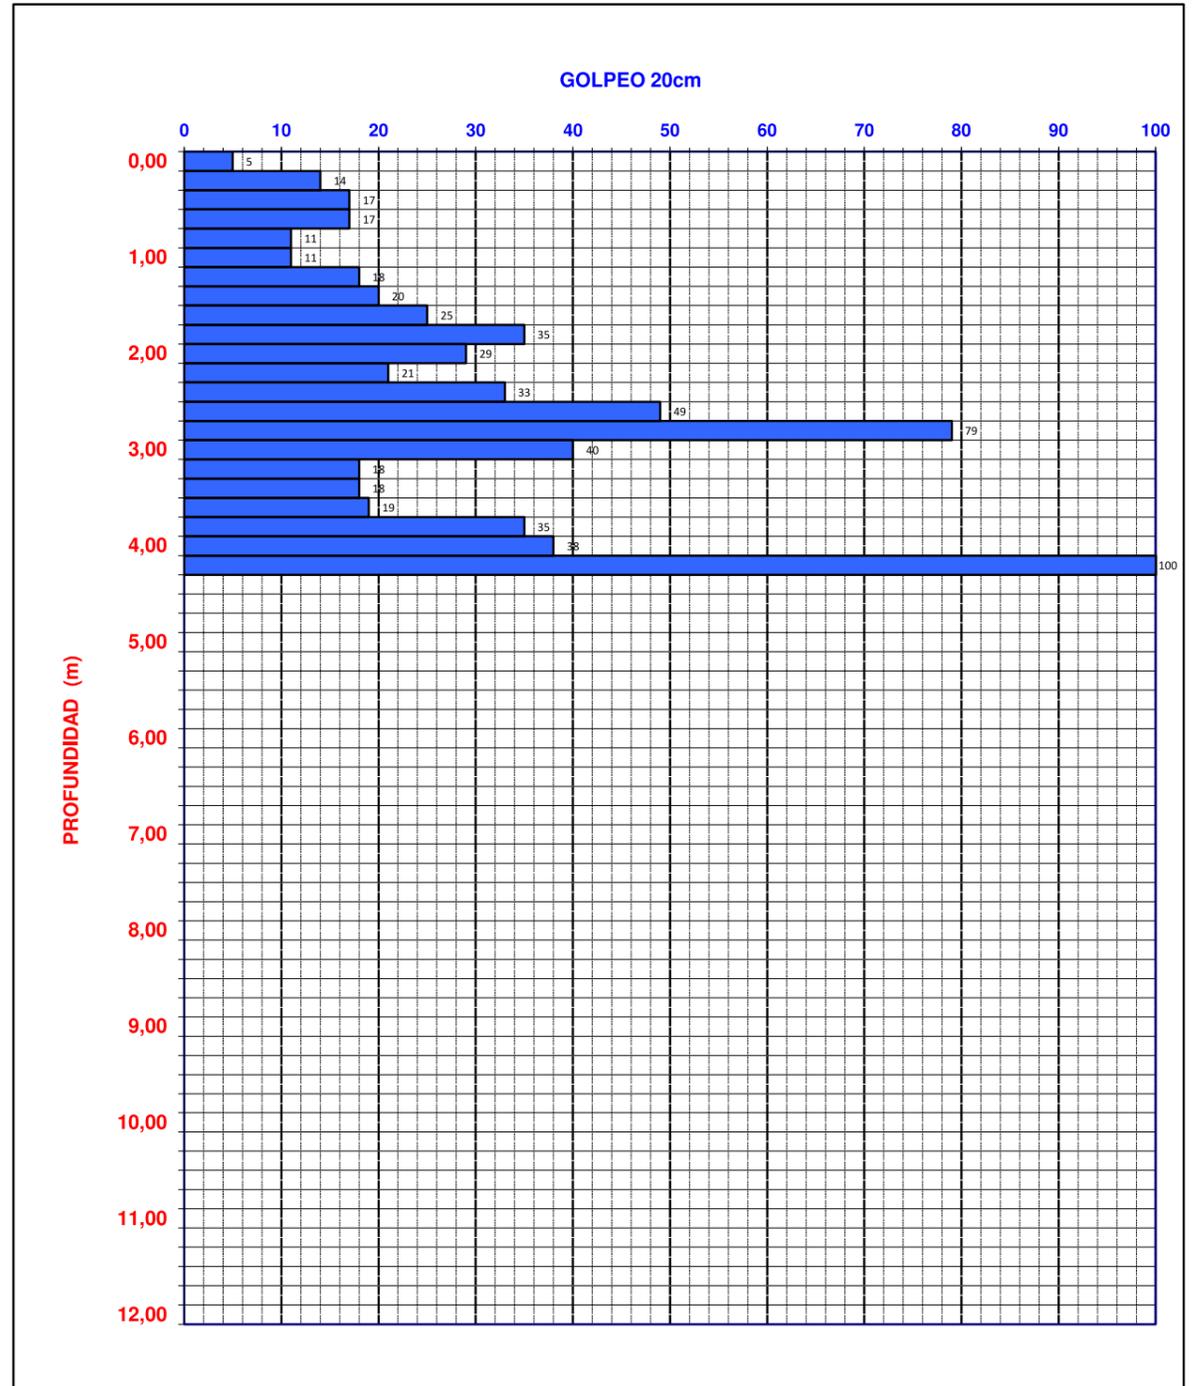
PENETRACION DINAMICA DPSH					
ETAP EN HUESCA				PENETRACION	
Peticionario		UTE TYPASA- NOLTER		P - 10	
Fecha	29-sep-22	Situación	HUESCA		
Coordenadas				nº Obra	
X:	715.144	Y:	4.670.224	Z:	--
				22AG0616

OBSERVACIONES: Se obtiene rechazo a 4,36 m.

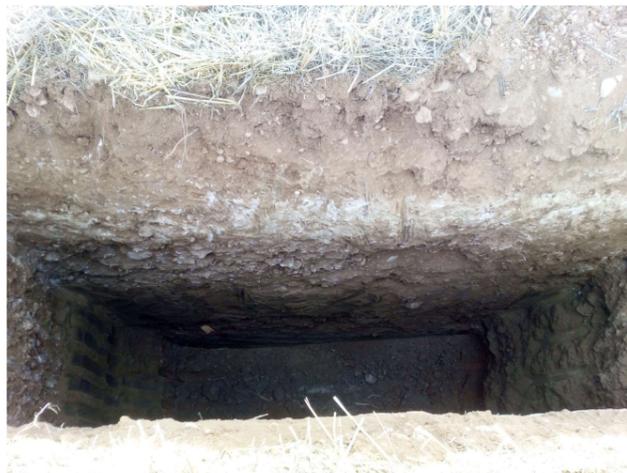
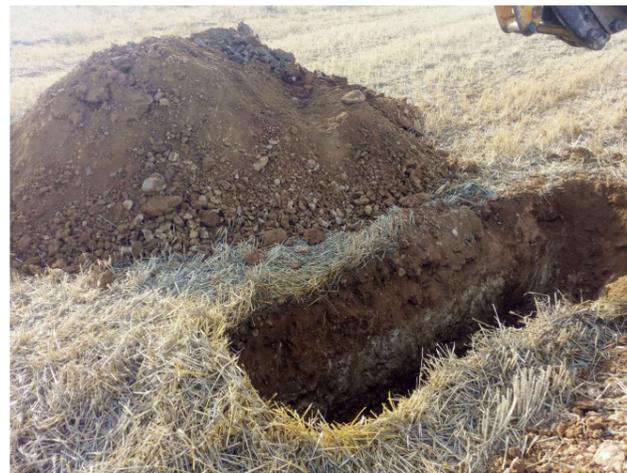
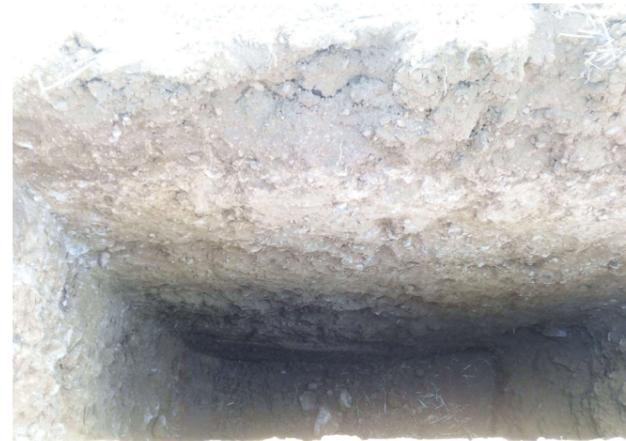
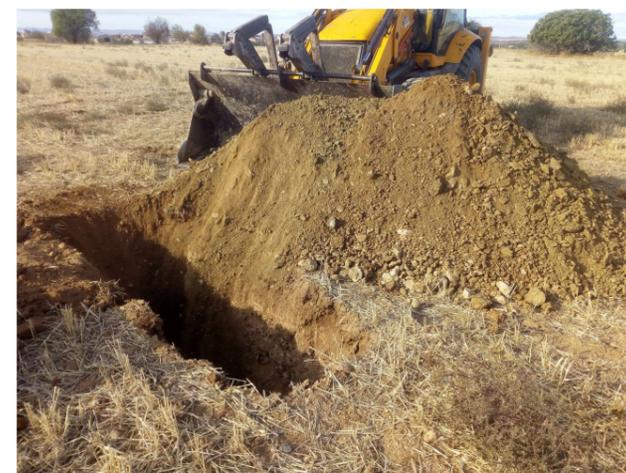
- Se excava con cierta dificultad hasta la profundidad alcanzada.
- Las paredes se mantienen verticales.
- No se detecta nivel de agua.

Nº Obra: <u>22AG0616</u>	COORDENADAS : 30T	CATA
	Obra: <u>ETAP EN HUESCA</u>	X = 715.145	<b>C-03</b>
	Localidad: <u>Huesca</u>	Y = 4.670.290	
	Peticionario: <u>UTE TYPASA- NOLTER</u>	Z = 509.6	
	Fecha Inicio: <u>29/09/2022</u> Fecha Final: <u>29/09/2022</u>	Tipo de máquina: <u>Retroexcavadora mixta</u>	Supervisor/a: <u>F. García</u>

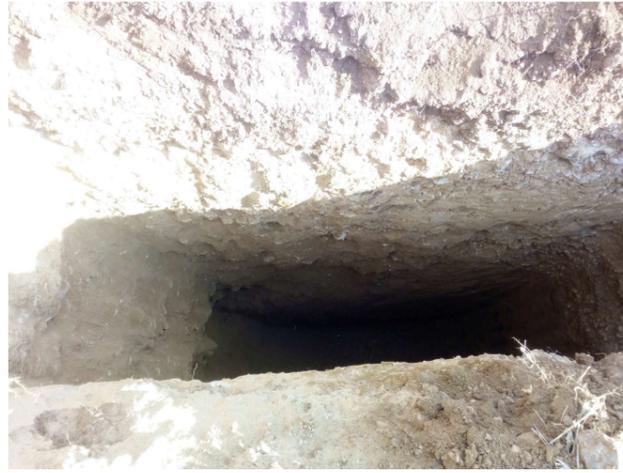
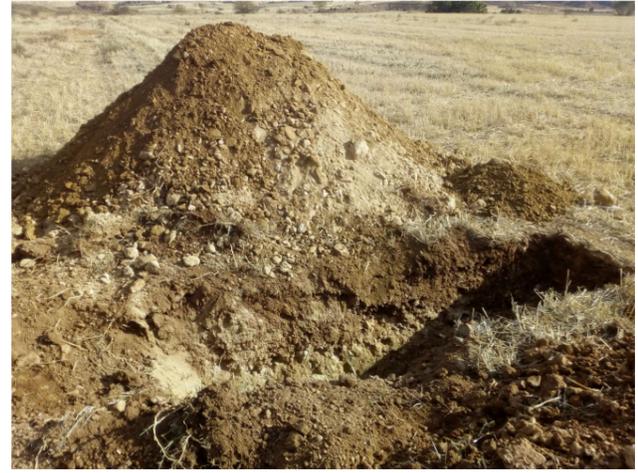
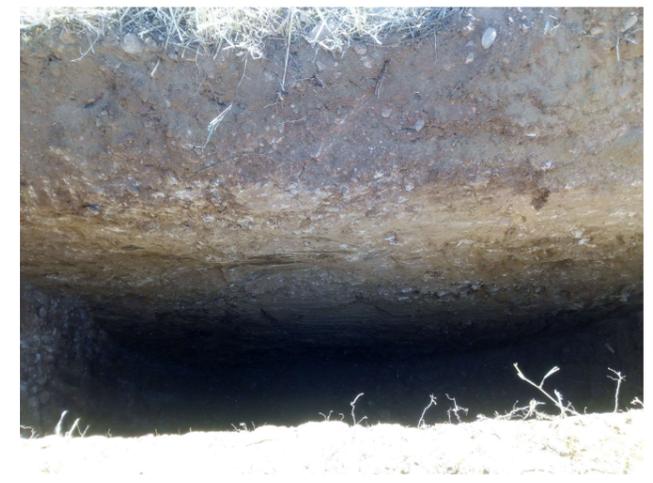
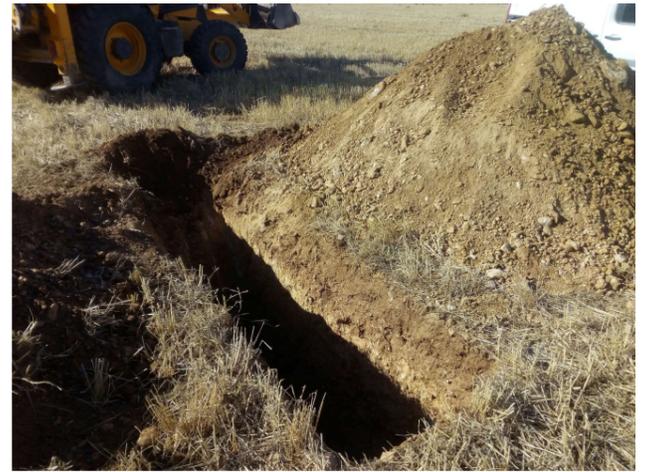
- Se excava con cierta dificultad hasta la profundidad alcanzada.
- Las paredes se mantienen verticales.
- No se detecta nivel de agua.

Nº Obra: <u>22AG0616</u>	COORDENADAS : 30T	CATA
	Obra: <u>ETAP EN HUESCA</u>	X = 715.144	<b>C-05</b>
	Localidad: <u>Huesca</u>	Y = 4.670.242	
	Peticionario: <u>UTE TYPASA- NOLTER</u>	Z = 509,2	
Fecha Inicio: <u>29/09/2022</u> Fecha Final: <u>29/09/2022</u>	Tipo de máquina: <u>Retroexcavadora mixta</u>	Supervisor/a: <u>F. García</u>

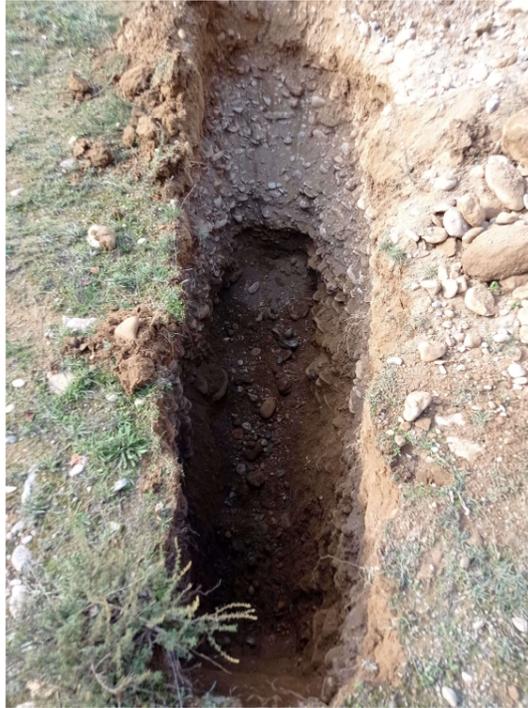
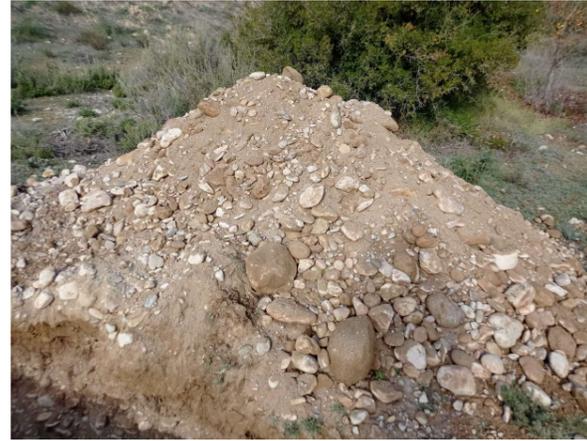
**CALICATA CC-1**

- Se excava sin dificultad hasta la profundidad alcanzada.  
 - Las paredes se mantienen verticales.  
 - No se detecta nivel de agua.

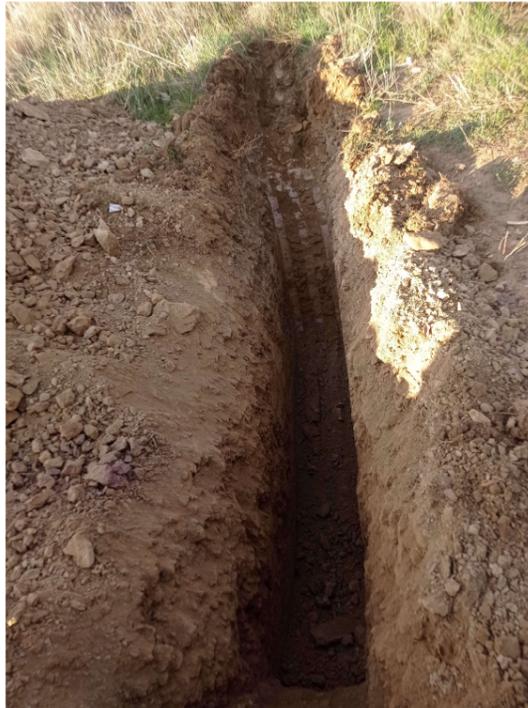
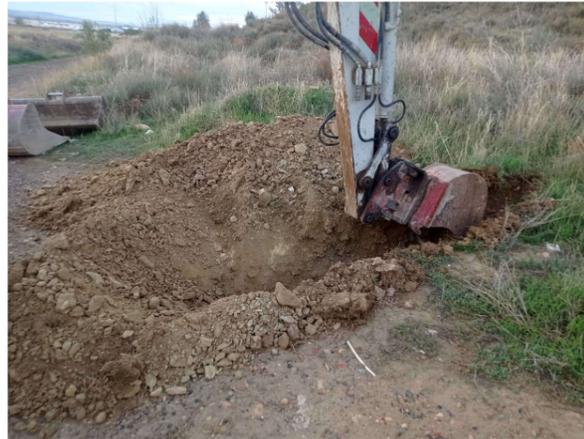
**CALICATA CC-3**

<b>TIPO DE MUESTRAS</b> MI: Muestra inalterada (bloque) MA: Muestra alterada (saco)	- Se excava con cierta dificultad hasta la profundidad alcanzada. No puede profundizarse más. - Las paredes se mantienen verticales. - No se detecta nivel de agua.
---	--

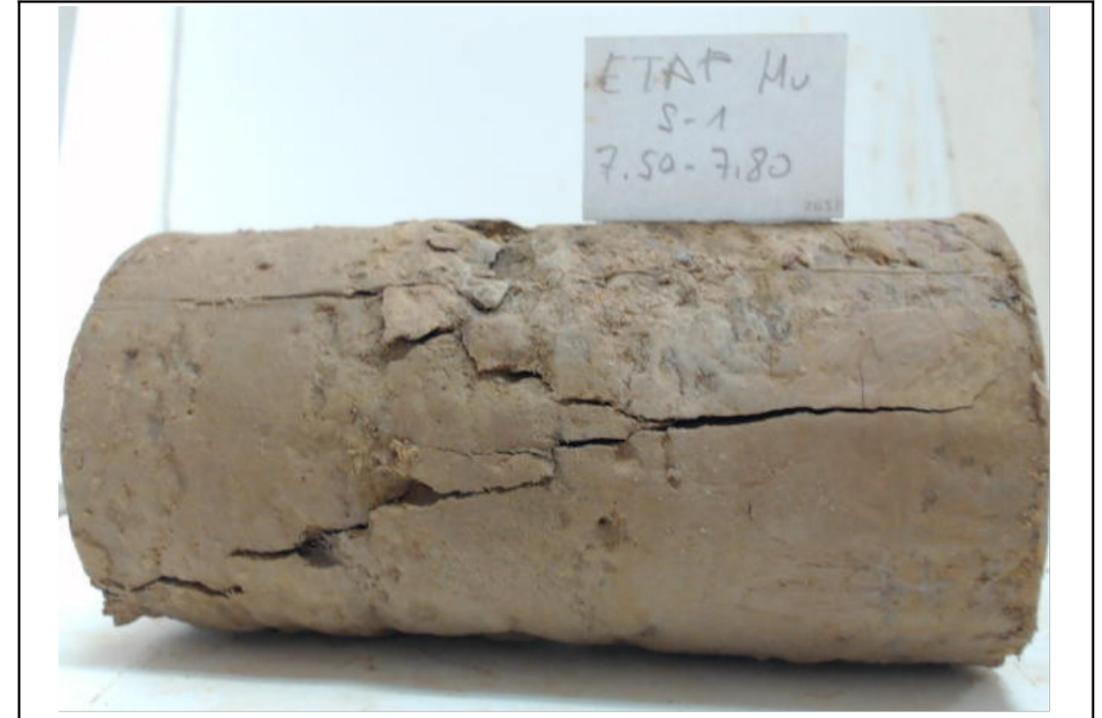
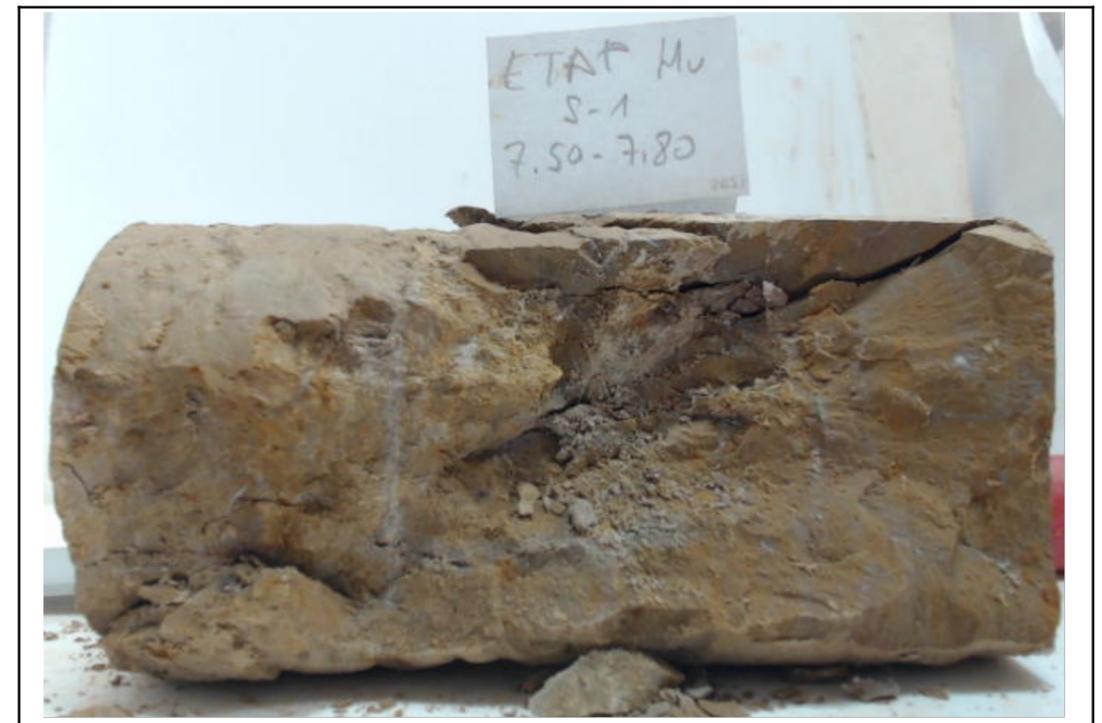
Probeta tras ensayo de compresión simple

Detalle del plano de rotura
