**MEMORIA Y ANEJOS DEL PROYECTO DE ABASTECIMIENTO DE AGUA A HUESCA. CONDUCCIÓN DESDE EMBALSE DE MONTEARAGÓN Y NUEVA ETAP**

Nº EXP: 09.322-0380/2111

**ANEJO Nº04. GEOLOGÍA Y GEOTECNIA**

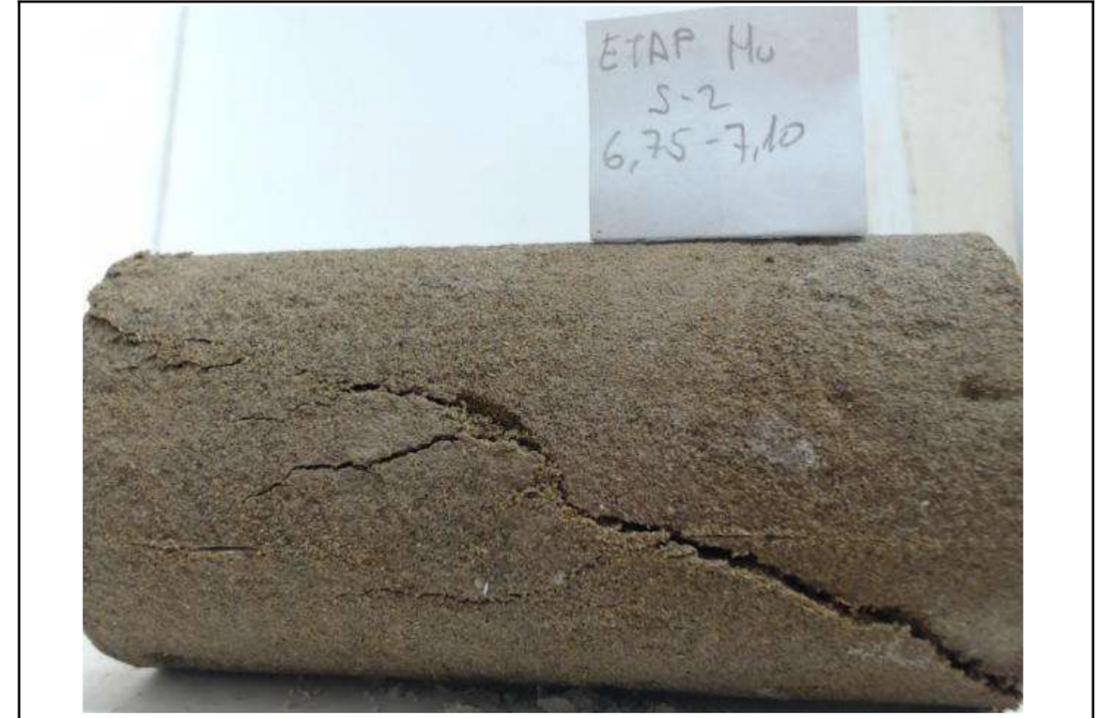
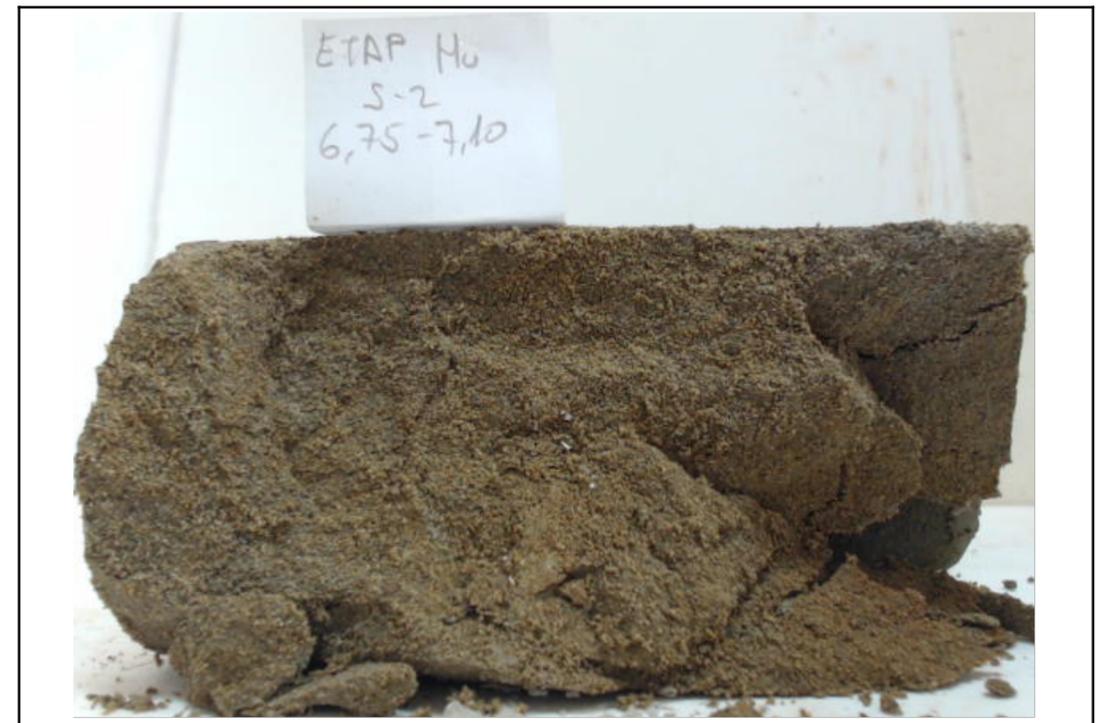
Probeta tras ensayo de compresión simple

Detalle del plano de rotura

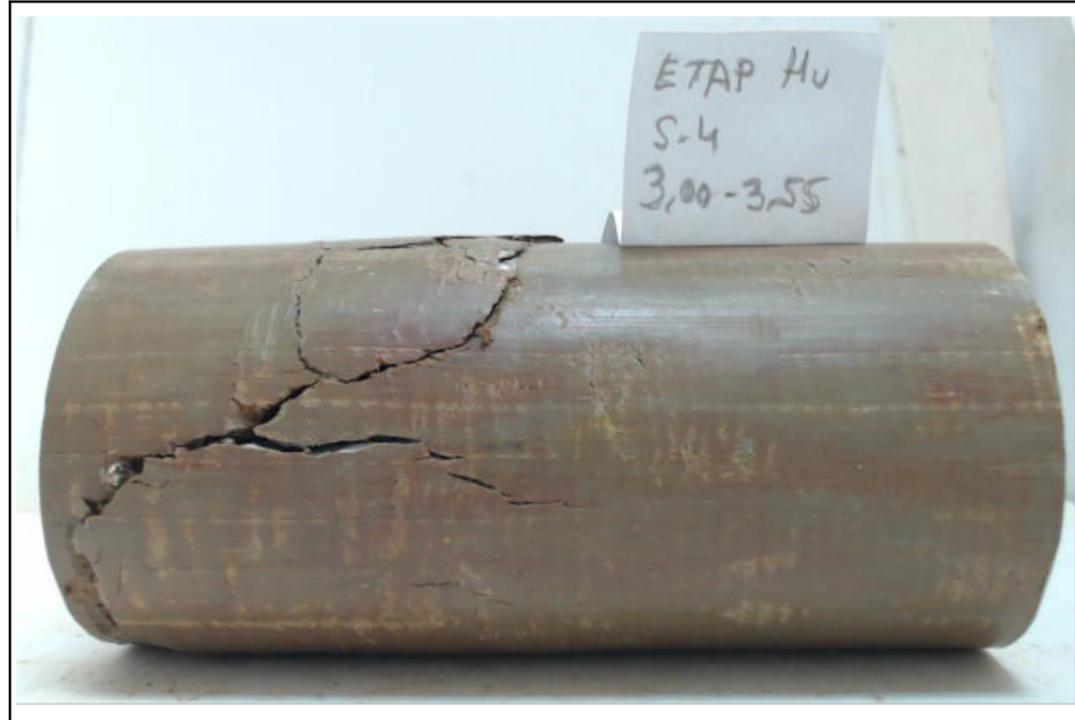
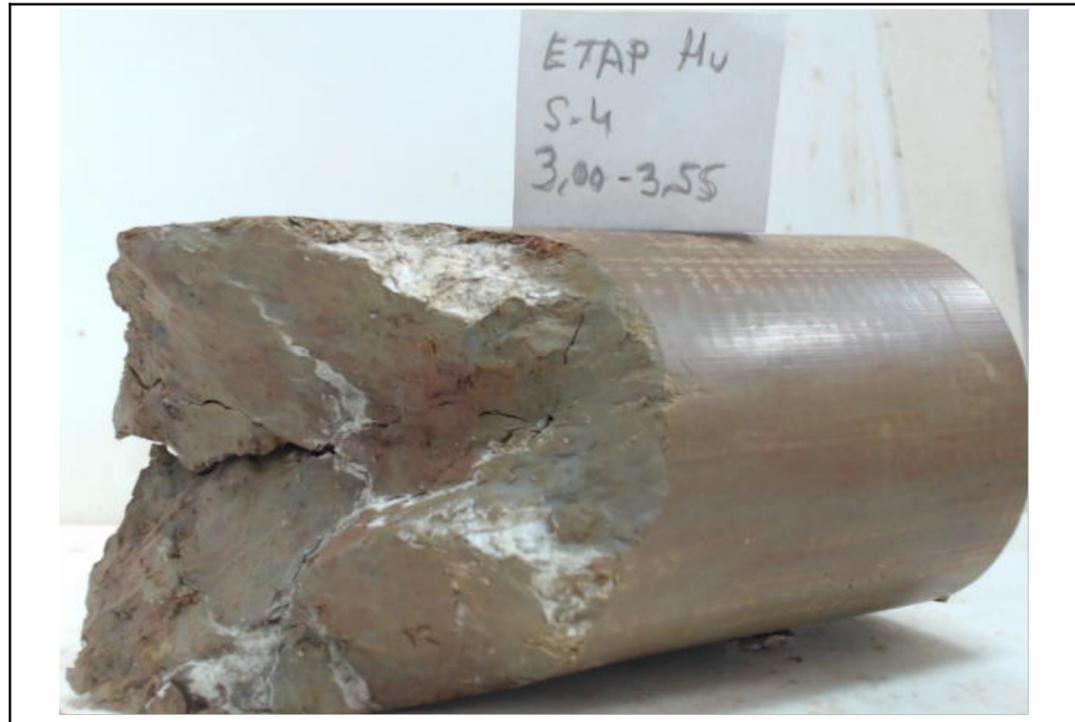
Probeta tras ensayo de compresión simple

Detalle del plano de rotura

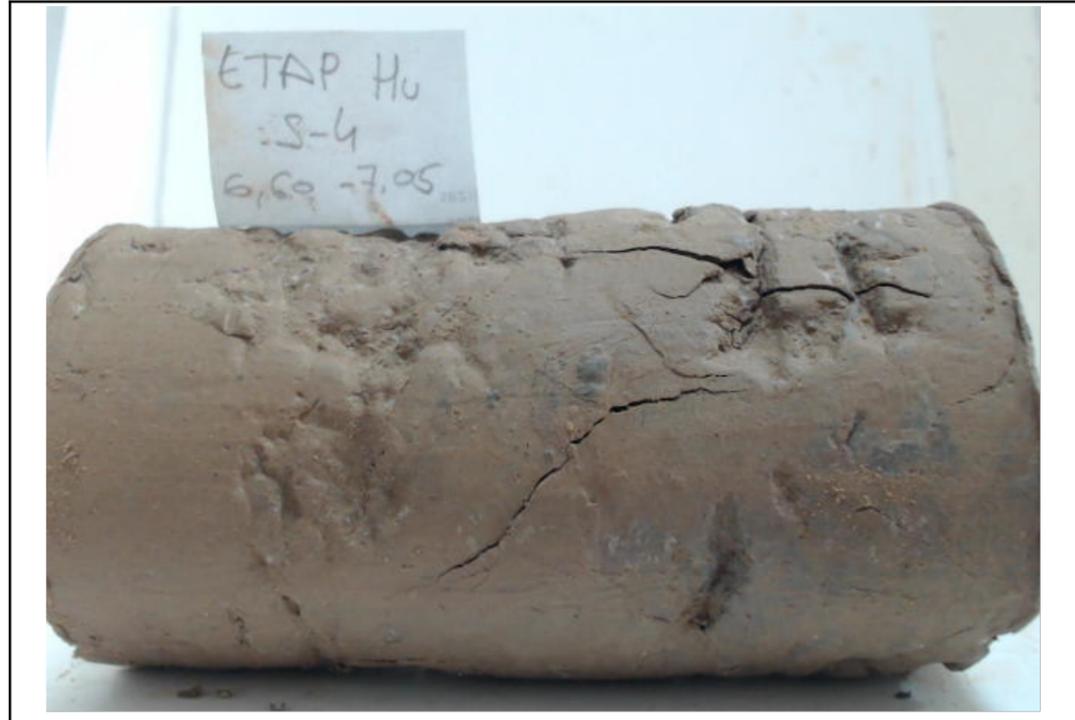
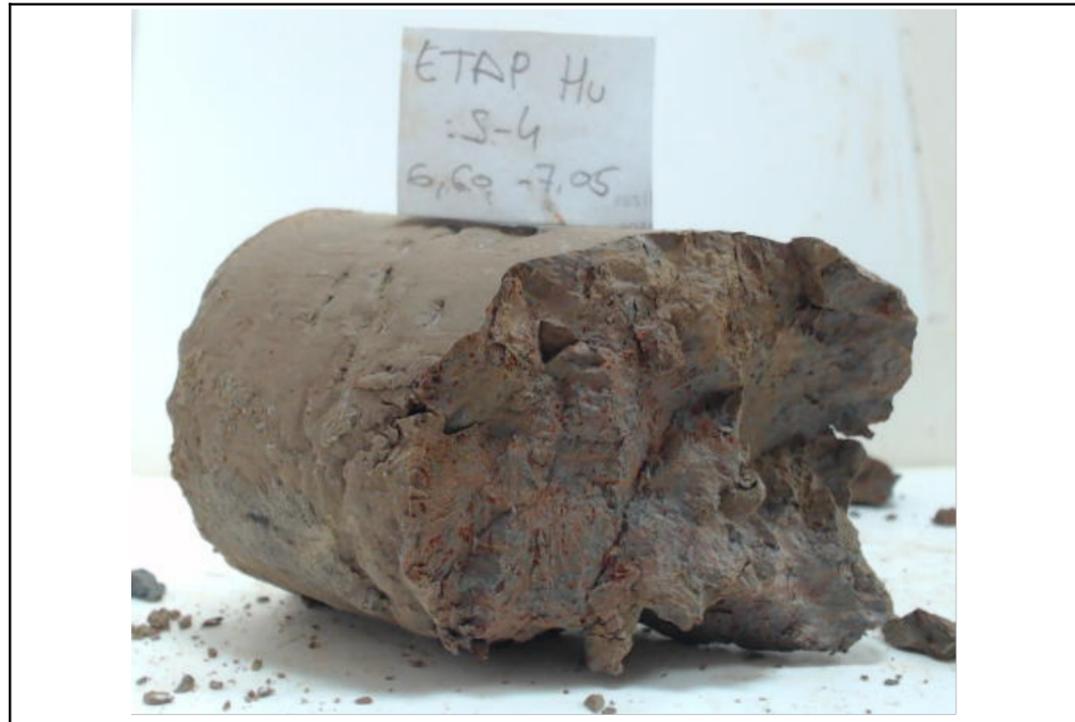
Probeta tras ensayo de compresión simple

Detalle del plano de rotura

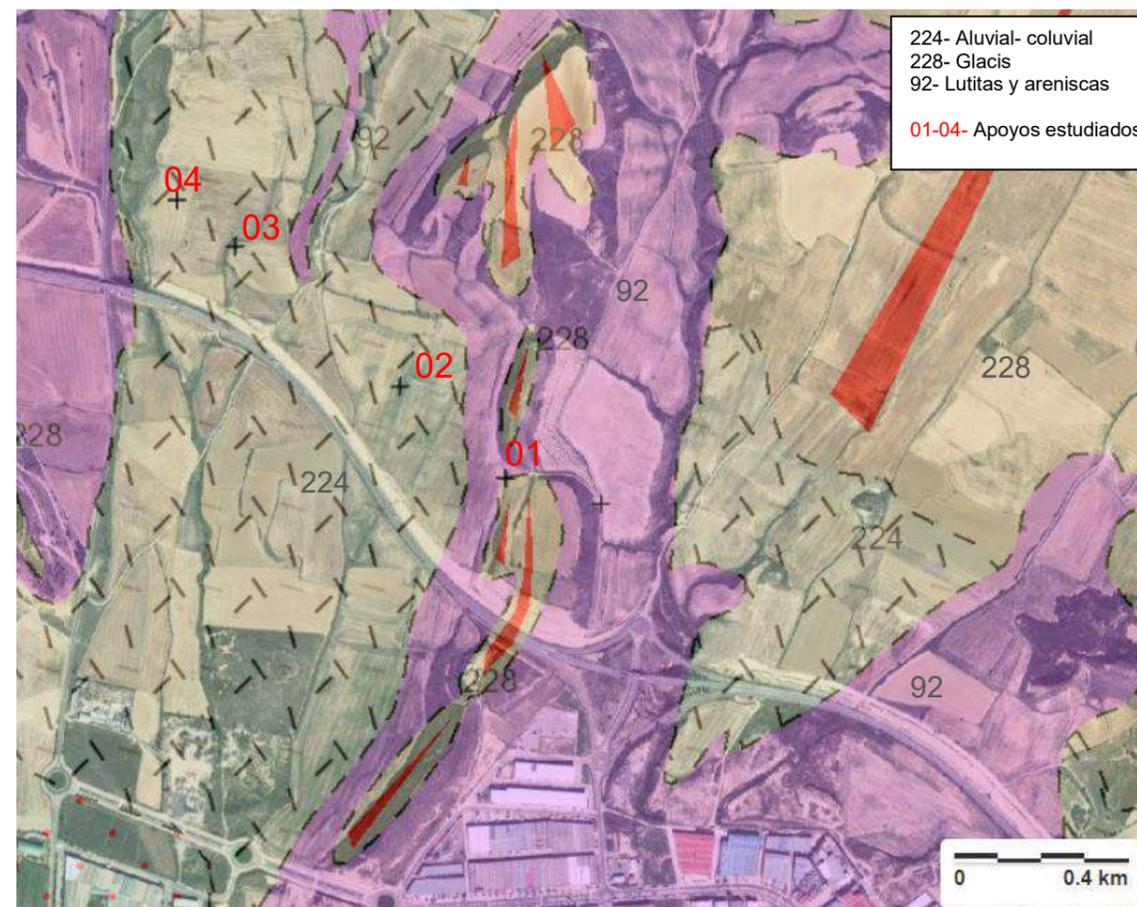
Figura 1. Situación geológica de la zona de la zona estudiada. Fuente: [Visor cartográfico del IGME](#)

Por encima, como consecuencia del encajamiento de la red de drenaje y la evolución del relieve, se ha desarrollado una cobertera cuaternaria formada por depósitos de génesis mixta coluvio- aluvial, constituidos fundamentalmente por suelos limosos con fracción variable de arena.

Desde un punto de vista estructural, el sustrato se dispone subhorizontalmente y su red de diaclasado-fracturación es poco relevante.

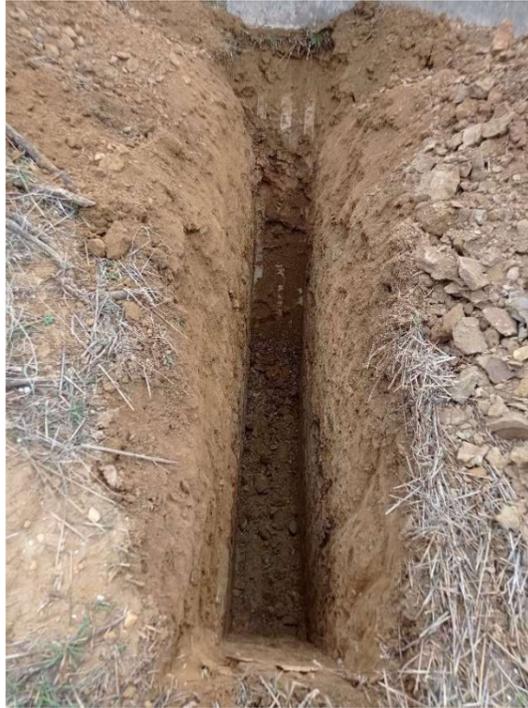
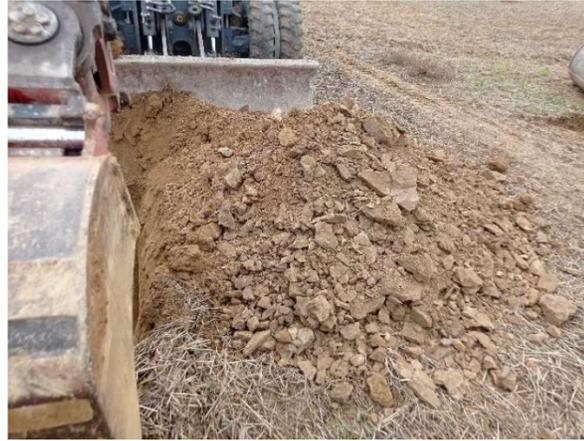
**CALICATA CT-1**

- Se excava con cierta dificultad hasta la profundidad alcanzada. No puede profundizarse más.  
 - Las paredes se mantienen verticales.  
 - No se detecta nivel de agua.

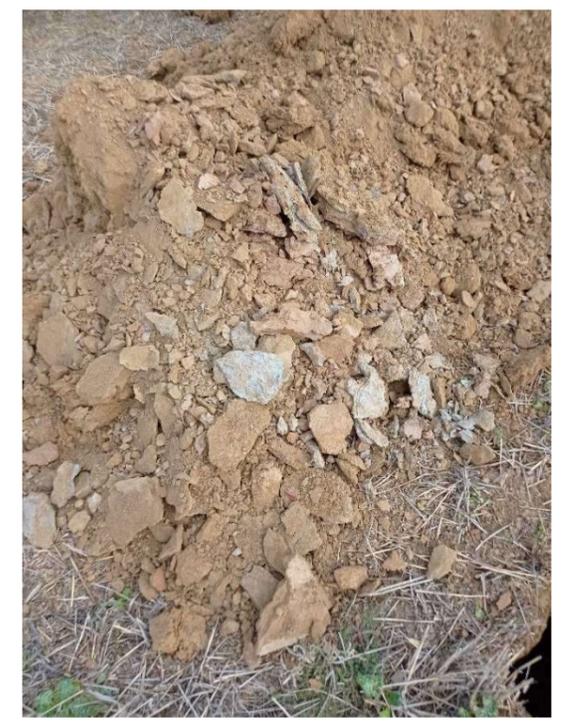
**CALICATA CT-4**

Escala 1:50	Cota	Profundidad	Estratigrafía	Descripción	Muestra	Vane Test	Soil Test Kg/cm2	Nivel freático
1	-0.20	0.20		TIERRA VEGETAL.				
2				RECUBRIMIENTO CUATERNARIO (Aluvial-coluval). Limos arenosos marrón anaranjados.	MA-1			
3								
4	-3.30	3.30

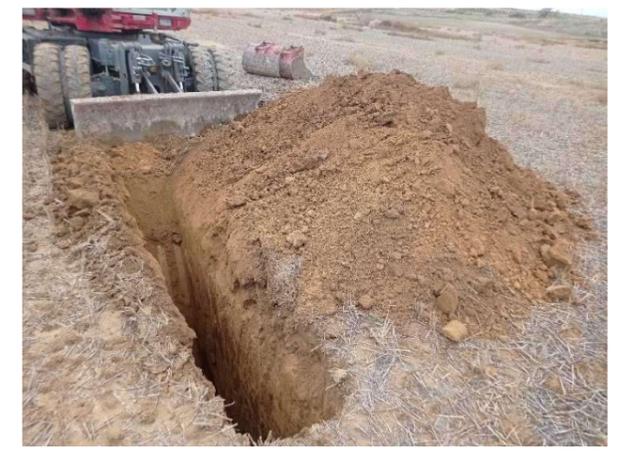
- Se excava con cierta dificultad hasta la profundidad alcanzada.
- Las paredes se mantienen verticales.
- No se detecta nivel de agua.

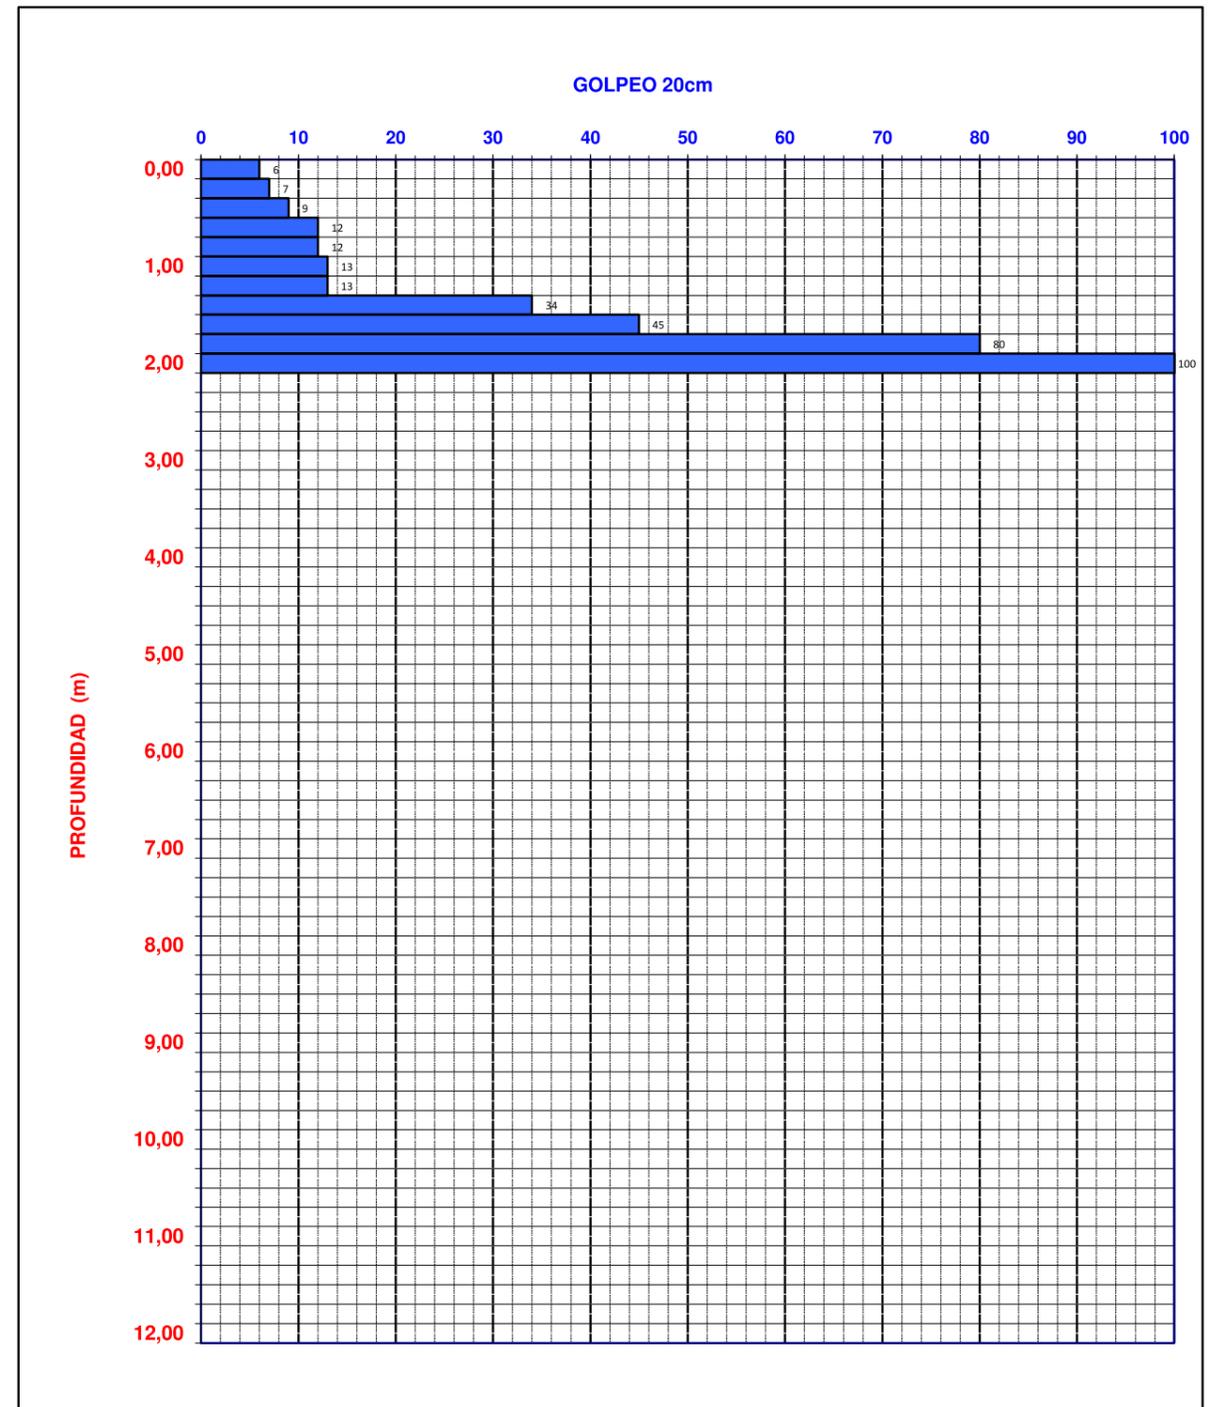
PENETRACION DINAMICA DPSH					
APOYO TORRE M.T. NUEVA ETAP HUESCA				PENETRACION	
Peticionario		UTE TYPESA-NOLTER		P-1	
Fecha	28-nov-22	Situación	HUESCA		
Coordenadas				nº Obra	
X:	715.056	Y:	4.670.384	Z:	-
				22AG0616

OBSERVACIONES: Se alcanza el rechazo a 2,15 m

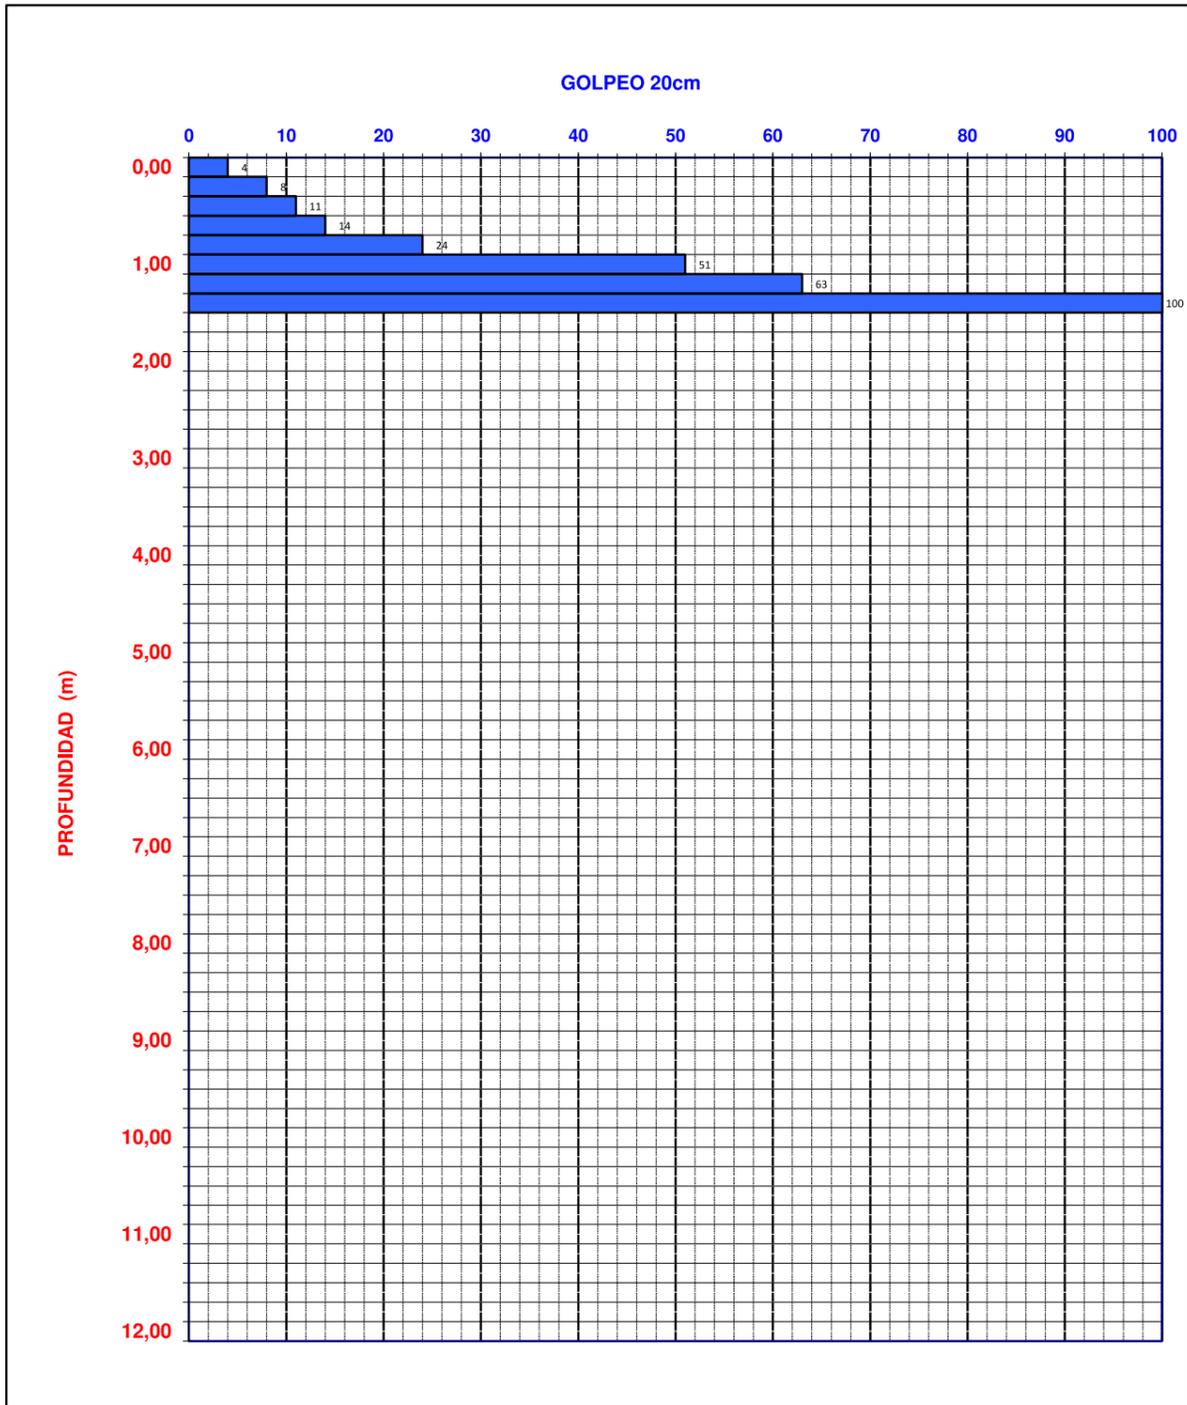
PENETRACION DINAMICA DPSH					
APOYO TORRE M.T. NUEVA ETAP HUESCA				PENETRACION	
Peticionario		UTE TYPASA-NOLTER		P-2	
Fecha	28-nov-22	Situación	HUESCA		
Coordenadas				nº Obra	
X:	714.808	Y:	4.670.586	Z:	-
				22AG0616

OBSERVACIONES: Se alcanza el rechazo a 1,55 m

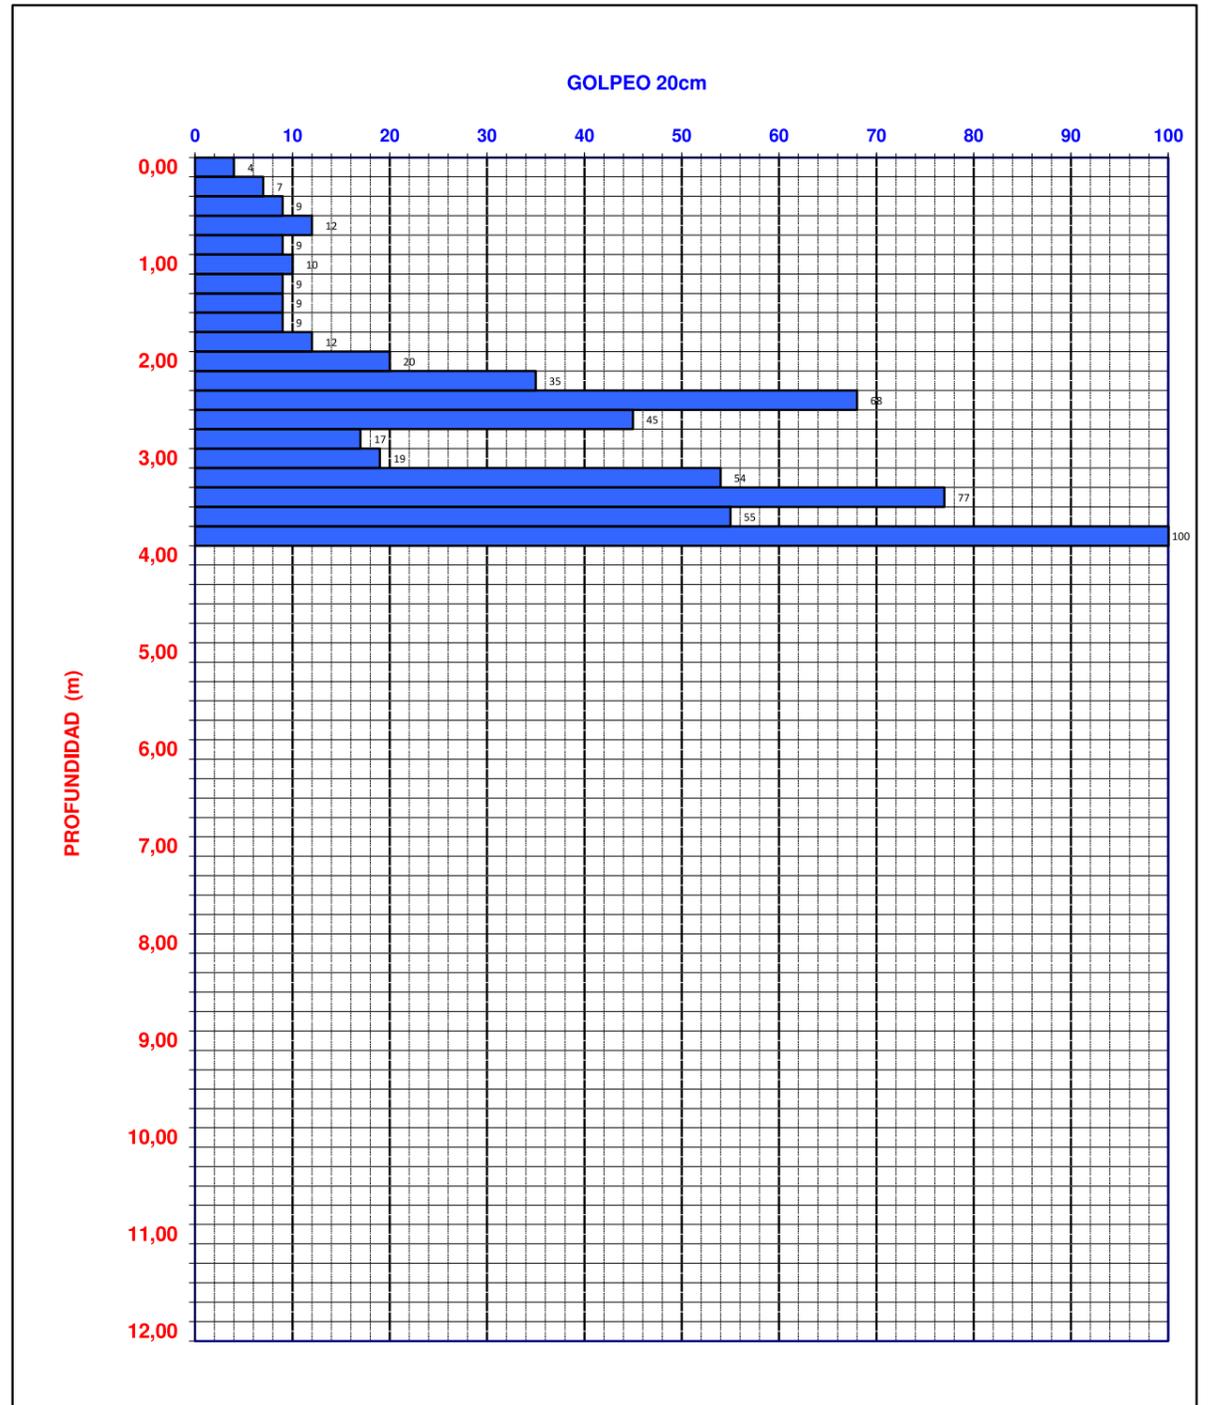
PENETRACION DINAMICA DPSH					
APOYO TORRE M.T. NUEVA ETAP HUESCA				PENETRACION	
Peticionario		UTE TYPASA-NOLTER		P-3	
Fecha	28-nov-22	Situación	HUESCA		
Coordenadas				nº Obra	
X:	714.411	Y:	4.670.902	Z:	-
				22AG0616

OBSERVACIONES: Se alcanza el rechazo a 3,90 m

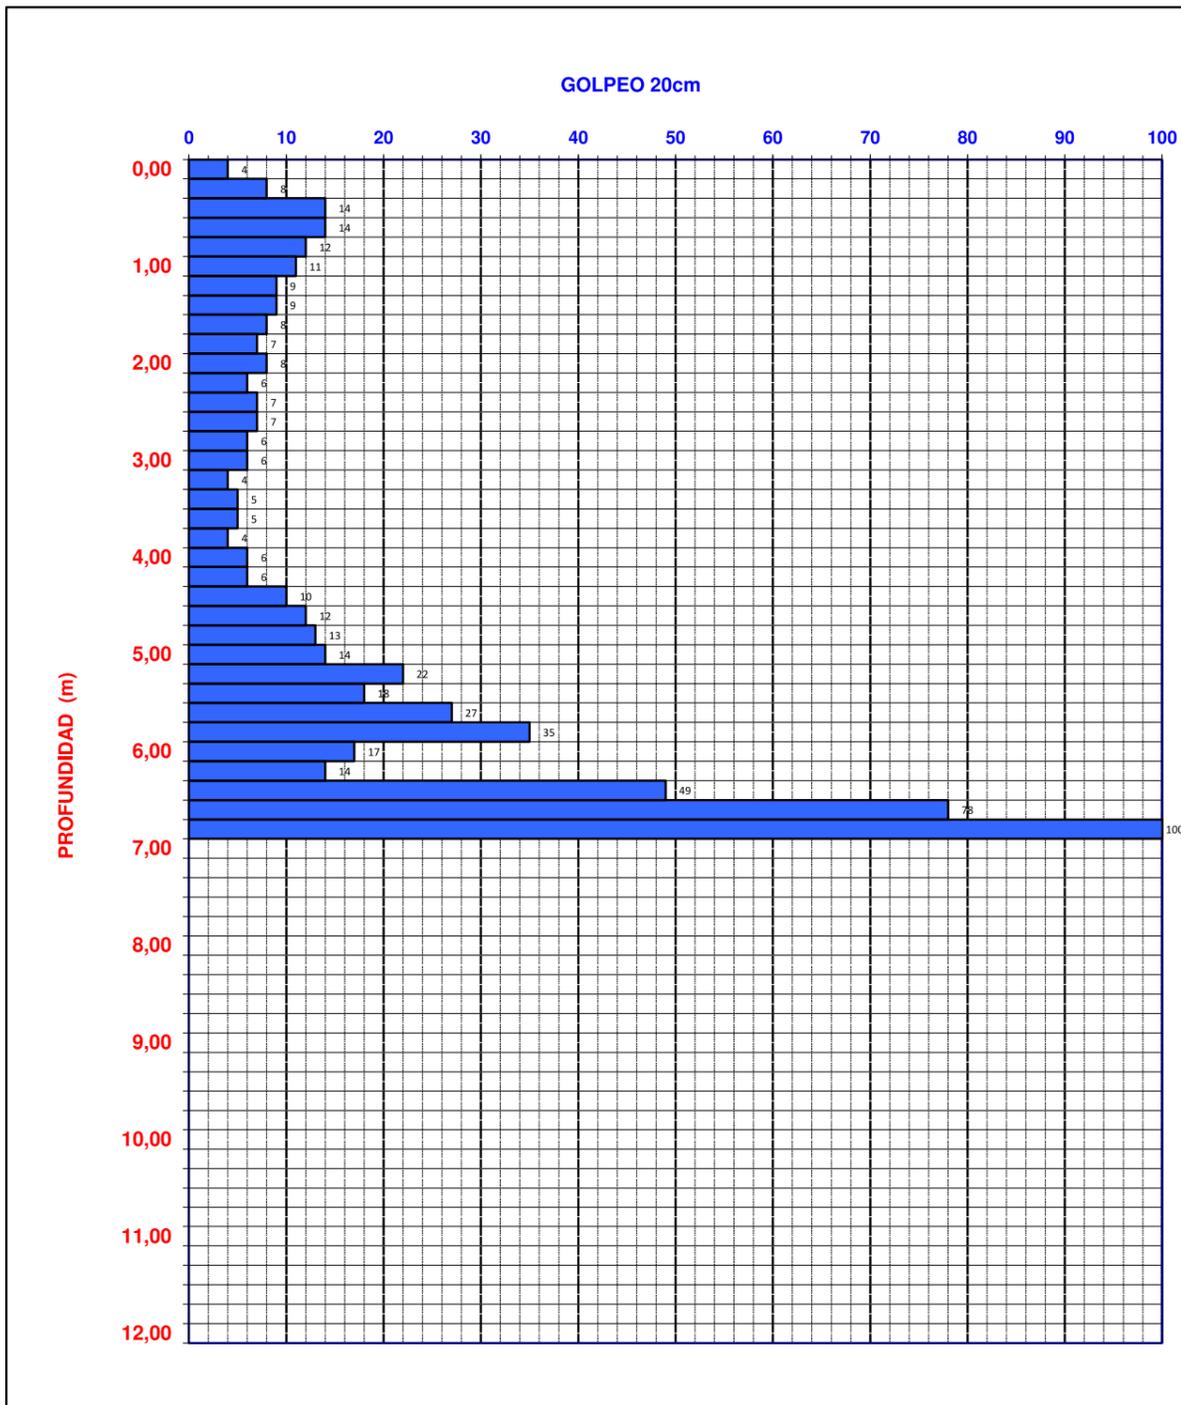
PENETRACION DINAMICA DPSH					
APOYO TORRE M.T. NUEVA ETAP HUESCA				PENETRACION	
Peticionario		UTE TYPASA-NOLTER		P-4	
Fecha	28-nov-22	Situación	HUESCA		
Coordenadas				nº Obra	
X:	714.285	Y:	4.670.991	Z:	-
				22AG0616

OBSERVACIONES: Se alcanza el rechazo a 6,90 m

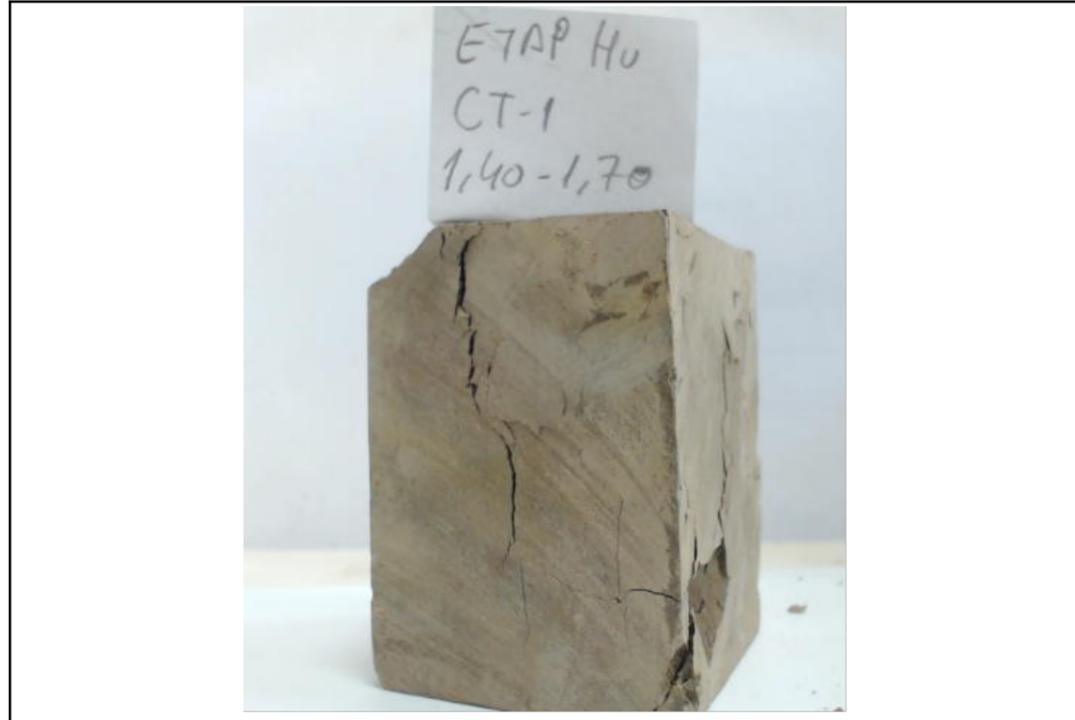
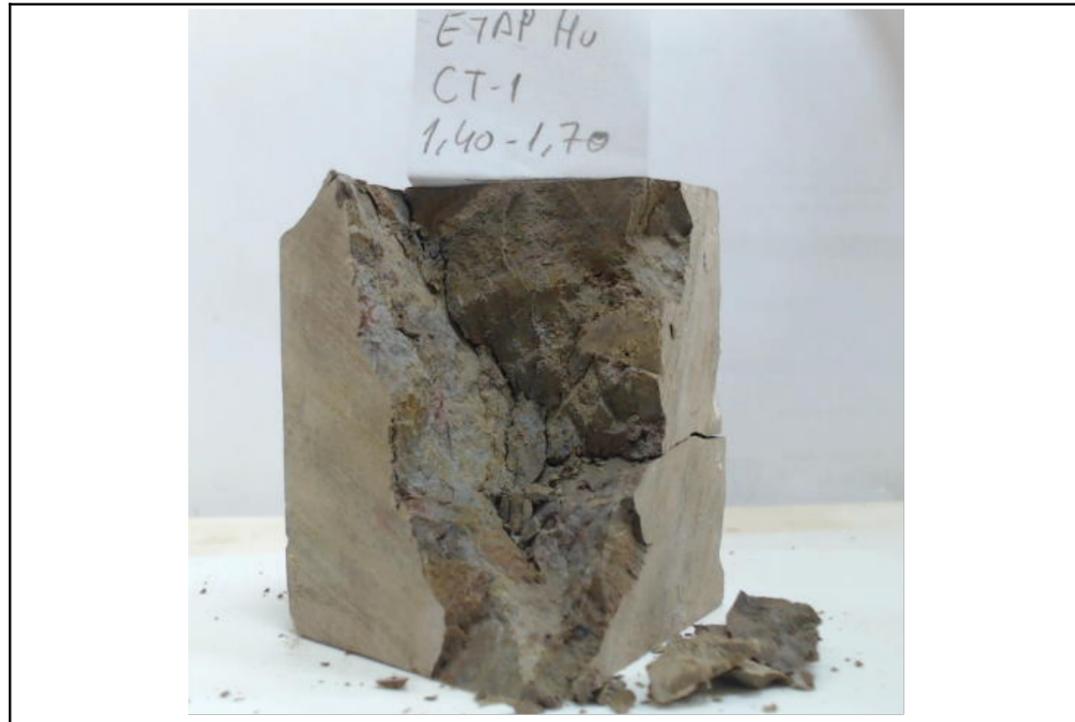
Probeta tras ensayo de compresión simple

Detalle del plano de rotura

En ensayo de rotura a compresión simple se obtiene una resistencia de 14,2 kg/cm<sup>2</sup>, con deformación del 3,1 %, y en ensayo de presión máxima de hinchamiento se obtiene un valor de 0,4 kg/cm<sup>2</sup>.
