09.820.030/0612

INFORME FINAL

**INSPECCIÓN Y VIGILANCIA DE LAS OBRAS DE CONSTRUCCIÓN DE SONDEOS E
INSTALACIÓN DE LA RED OFICIAL DE CONTROL DE AGUAS SUBTERRÁNEAS DE LA
CUENCA DEL EBRO. TT.MM. VARIOS**

CONTROL Y GEOLOGÍA S.A (CYGSA)

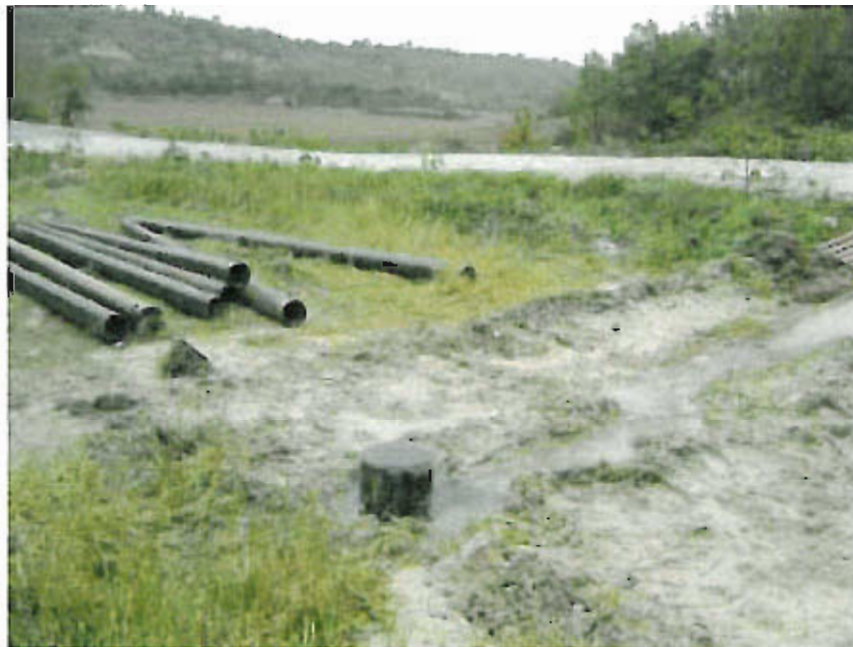
El 9/11/04 a las 11:30 se visita el estado del sondeo de Santa Gadea de Cid. El sondeo es surgente con un caudal de 2,8 l/sg y se encuentra abandonado. La conductividad del agua del sondeo es de 638 microsiemens y la temperatura de 11,6°C.

El agua del principal drenaje del Cretácico superior de la zona Fuente Ontoria (ubicada junto al Hostal El Desfiladero) tenía una conductividad de 434 microsiemens y una temperatura de 13,7°C.

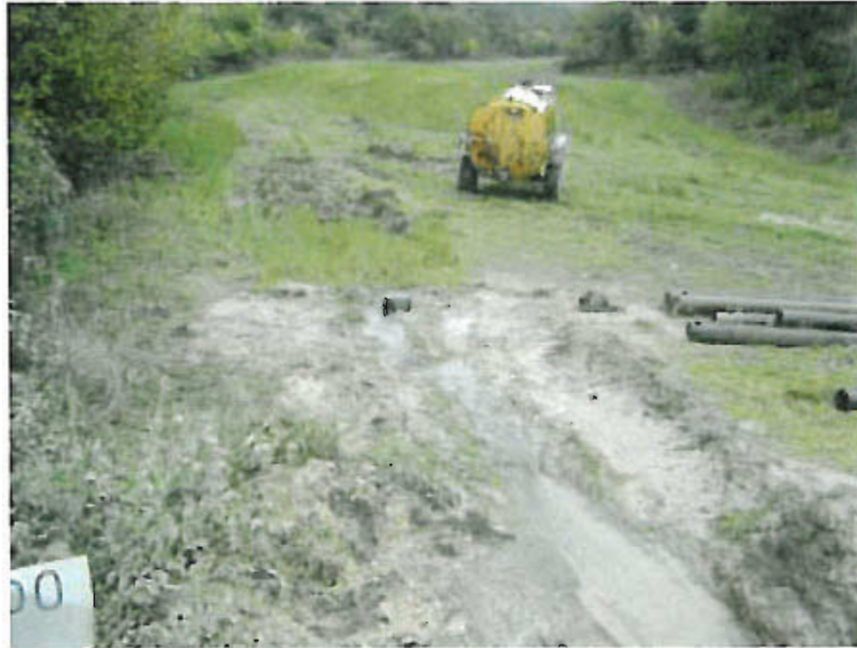
El nivel piezométrico del Campaniense, medido en un pozo próximo (210860019 Bozoo), está al menos a 80 m por debajo de la superficie, y coinciden con las principales salidas conocidas del Cretácico superior. Por ello todo parece claro que el nivel que da la surgencia está relacionado con las arenas de las facies garum.

En vista de los problemas planteados para continuar la perforación del sondeo se busca un nuevo emplazamiento. El acceso para realizar otro sondeo emboquillado directamente en las formaciones del ciclo superior calizo del Cretácico superior (Campaniense) es muy difícil por dar un fuerte resalte en el terreno.

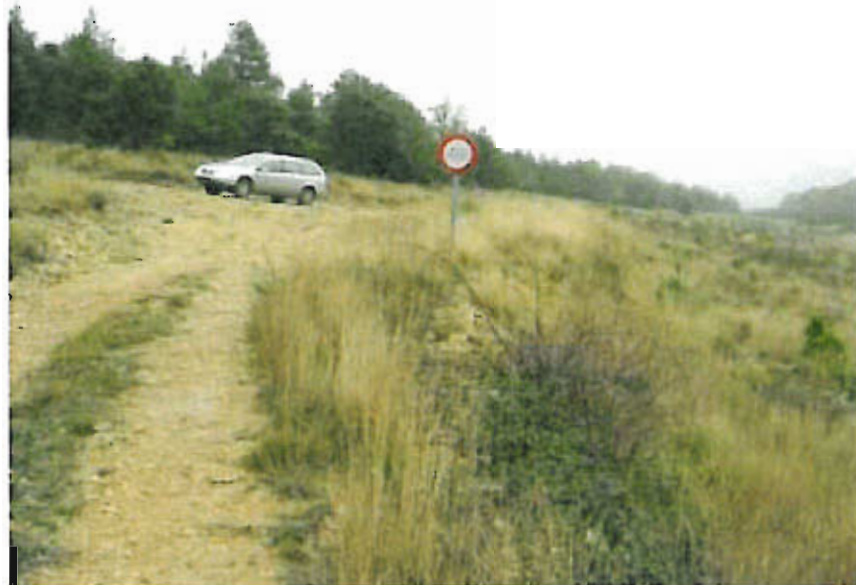
2.- Por la misma carretera tras un zigzag después del desvío a Obarenes justo en una curva sale un camino a la derecha. Esta ubicación es término de Encío.

Queda pendiente buscar un nuevo emplazamiento emboquillado directamente sobre las calizas del Campaniense para no cambiar el objetivo hidrogeológico del punto 104.01 y evitar problemas con niveles superiores.

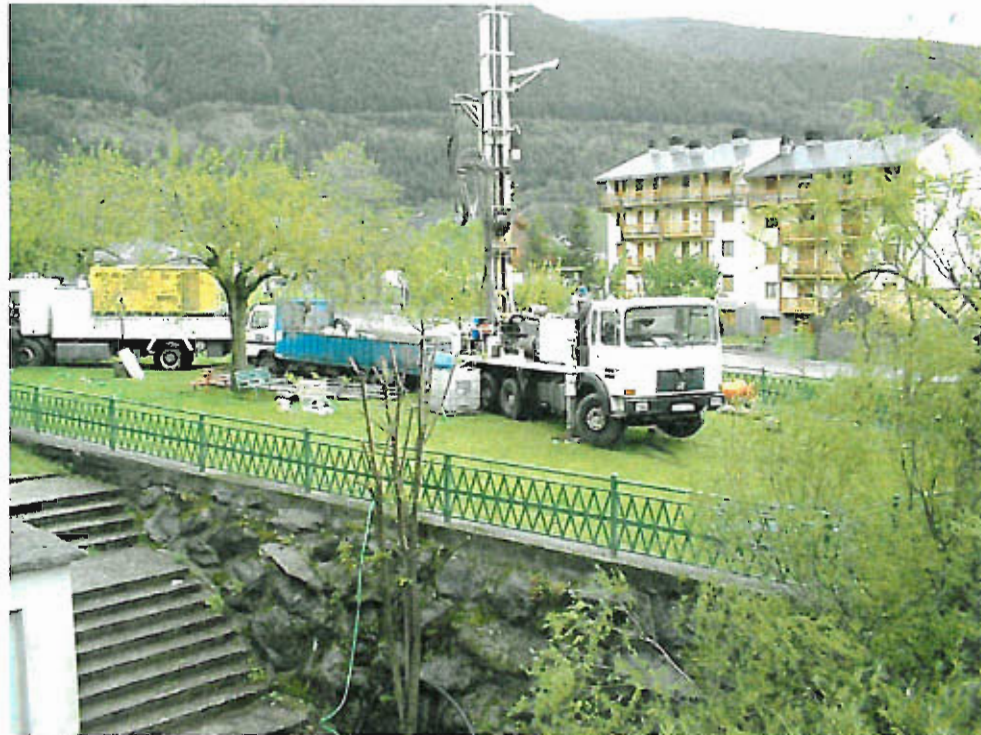
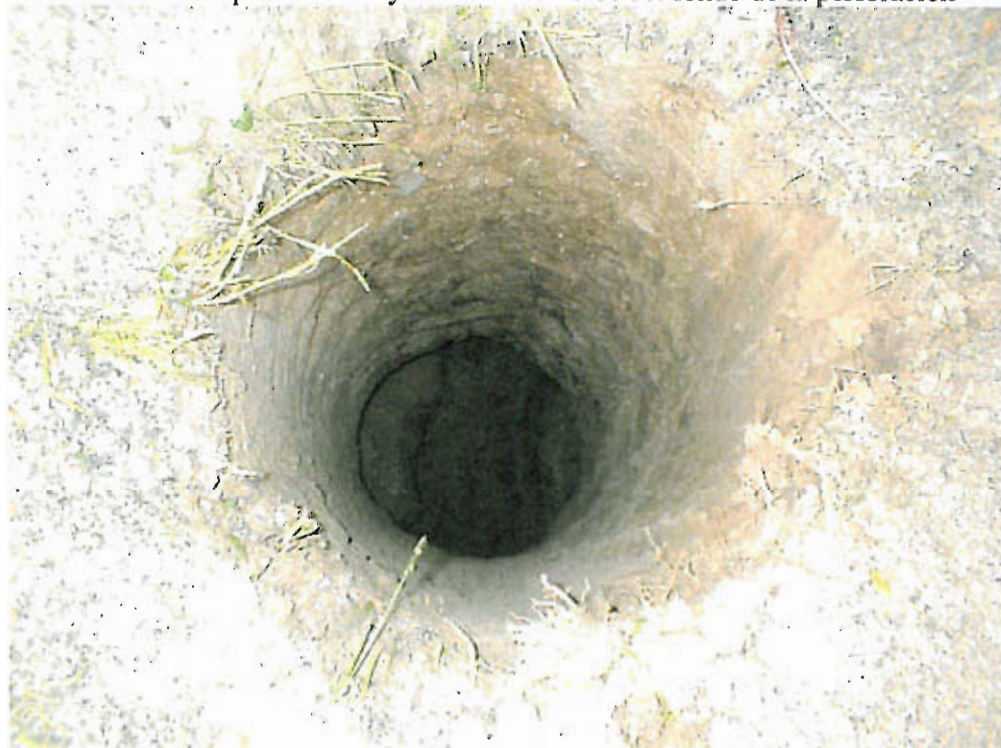
Ante la imposibilidad de seguir, de acuerdo con el jefe de obra, se comunica a la Dirección de Obra que se va a estudiar la posibilidad de cambiar de emplazamiento a las cercanías (se hablará con el Ayuntamiento el miércoles) o la ampliación del emboquille a 400 mm y la incorporación de tubería de 315 mm para posibles reducciones hasta llegar a la roca sana.

Detalle del emplazamiento y vista de los bolos del fondo de la perforación

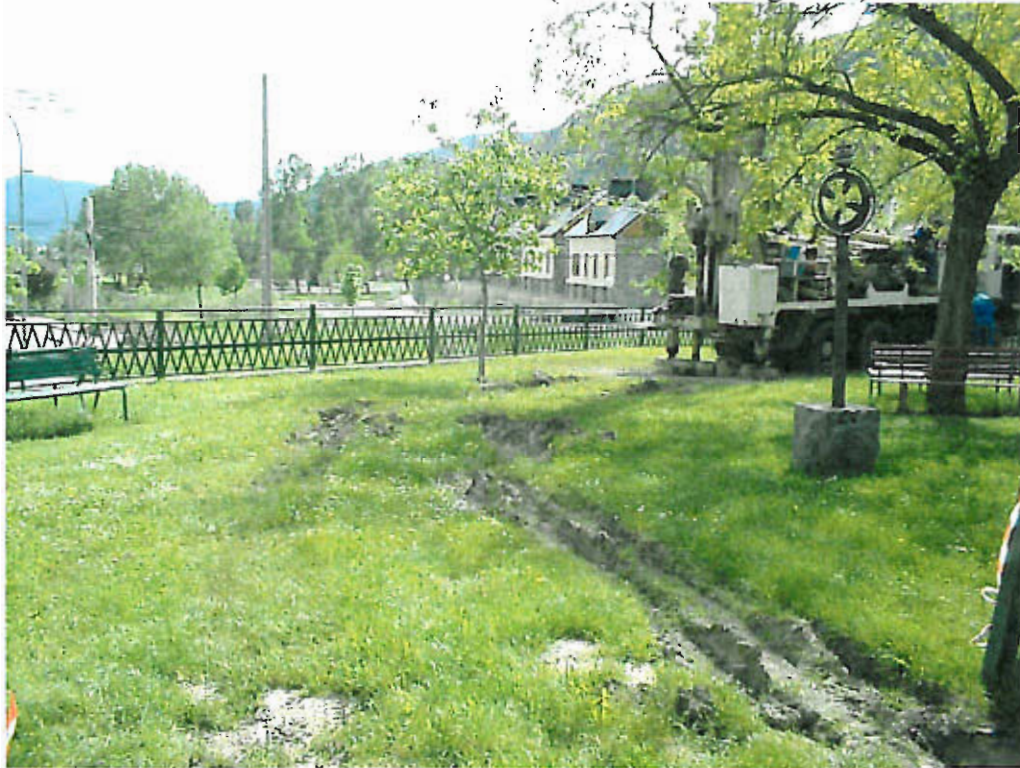
El fin de semana no llovió en la zona y el camión sale sin problemas. No se observan grandes destrozos, sólo las rodadas de los vehículos, que se pueden arreglar con un motocultor y el entorno del emplazamiento afectado en unos 8-10 m2. El taladro ha quedado tapado en su boca con dos grandes losas de pizarra hasta que mañana se rellene convenientemente. La zona ha sido balizada (ver informe de seguridad).

Detalle de rodadas antes de sacar la sonda.

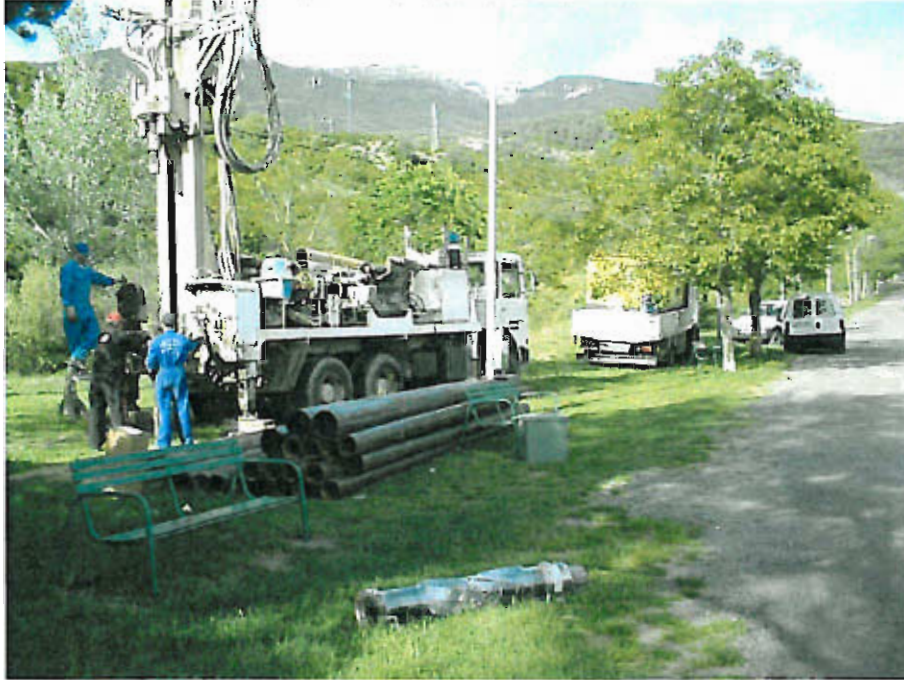
Sonda ubicada en emplazamiento previsto.

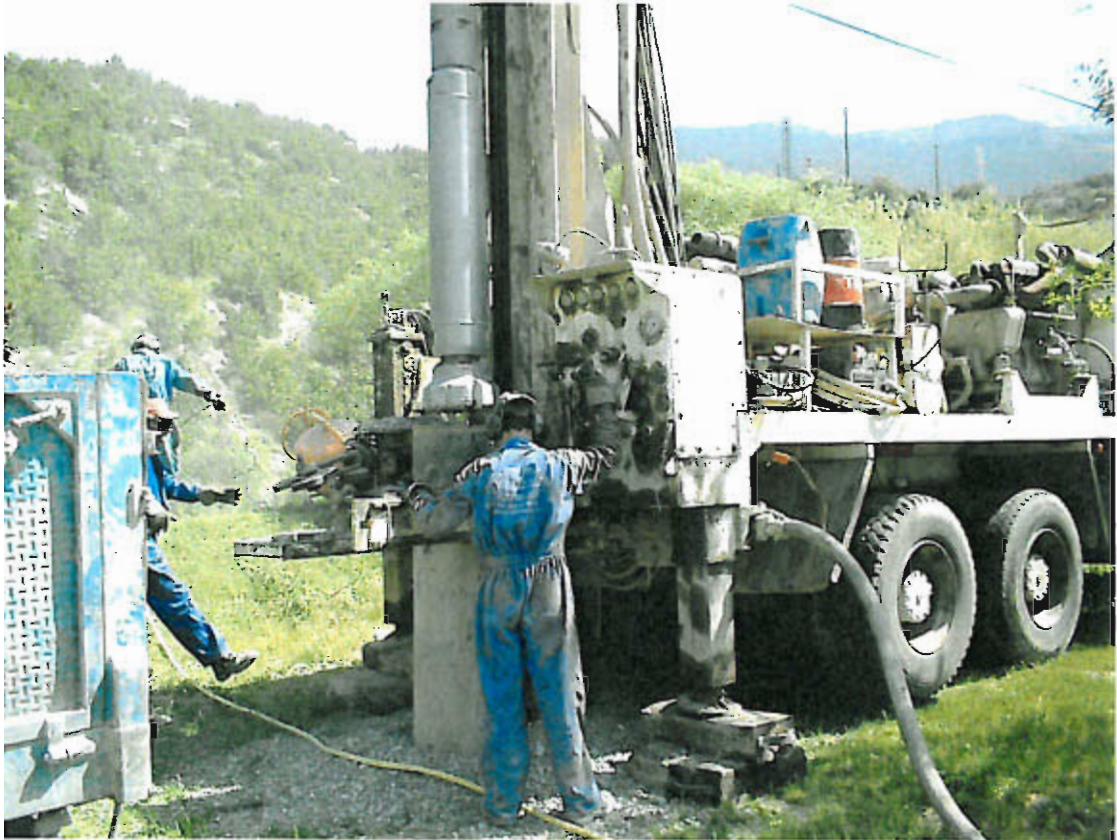
Perforación de 380 mm por dentro de la tubería de 400 mm para la construcción del emboquille.

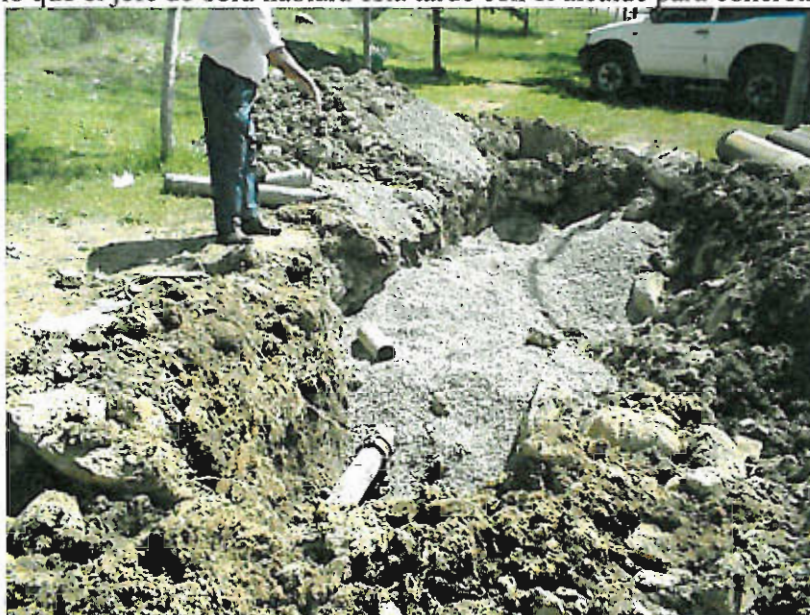
Detalle de la tubería reparada y de la grava vertida a su alrededor.

Ayer, 25 de mayo, ha quedado reparado el tramo de tubería roto en los inicios de la perforación sobre el segundo emplazamiento de Villanua. Previo acuerdo con el señor alcalde, la constructora se encargó de abrir la zanja correspondiente y el ayuntamiento envió a personal municipal para colocar 3 metros de tubería de PVC de 180 mm y dos bridas de unión; aunque inicialmente el acuerdo incluía también la reposición del cable que transmite la señal de radio que comunica los dos depósitos existentes, no se ha realizado todavía por lo que el jefe de obra hablará esta tarde con el alcalde para concretarlo.

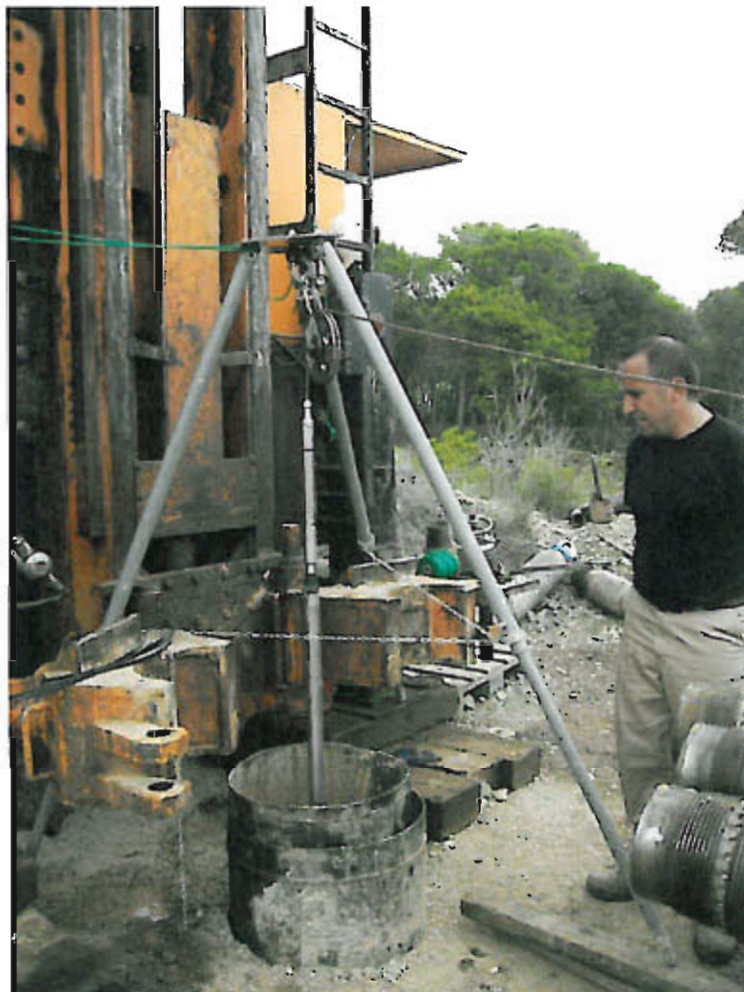
Se introduce en primer lugar la sonda de conductividad, pH y temperatura. Se puede apreciar una conductividad en los primeros 18 metros (conglomerados cementados superficiales) de unos 1450 microsiemens, un pH ligeramente superior a 7 y una temperatura de unos 19°C. El valor de conductividad aumenta bruscamente hasta 2600 al bajar por debajo de esta zona y aumenta a más de 3000 por debajo de 40 metros (zona de margas y areniscas). Alrededor de los 50 metros, muy cerca de los niveles de arenas, se produce una disminución de conductividad, probablemente debido a un aporte importante. A una profundidad de 54,50 metros la sonda no puede bajar más. Después de hacer varios intentos, se ratifica la imposibilidad de seguir con el ensayo. Al sacar la sonda, se observa como se cae de su extremo un “plastón” de arena. Para ratificar que el sondeo se ha derrumbado se introduce en el pozo una cuerda con un peso en su extremo para comprobar que se queda en dicha zona. Tras comprobar que no baja más la cuerda, se extrae, se mide y se confirma que la profundidad medida es similar (53,75 m).

Detalle de la primera sonda preparada para su introducción en la perforación.

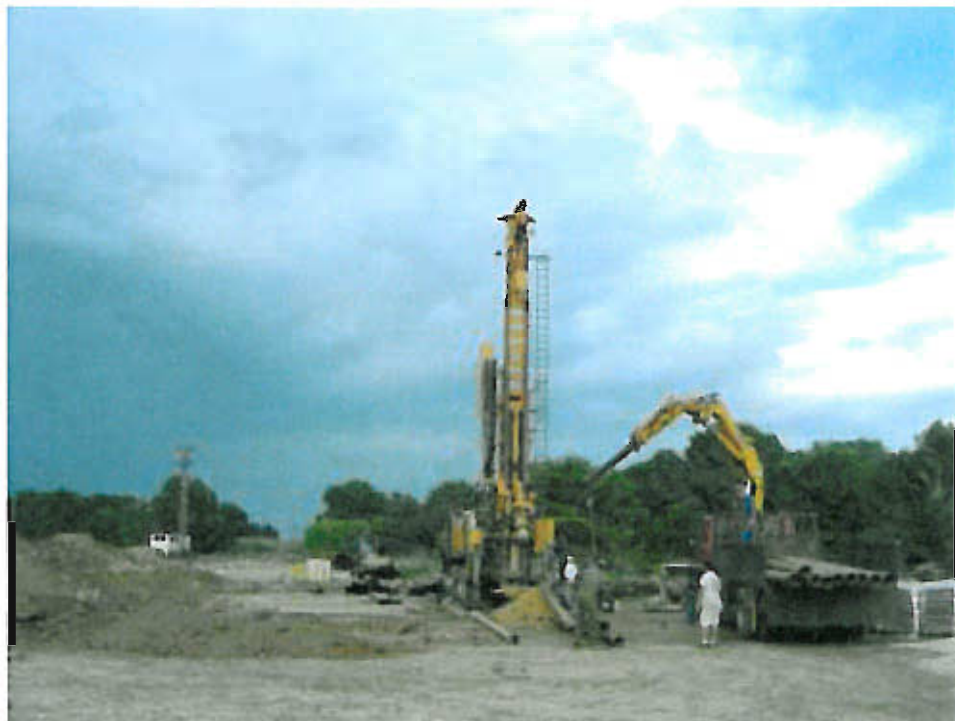
Profundidad alcanzada: A las 16:45 del 18/10/06 se han perforado 3 m con la varilla helicoidal. El avance es muy lento por la existencia de una supuesta costra calcárea.

Emboquillando en Camarles (18-10-2006)

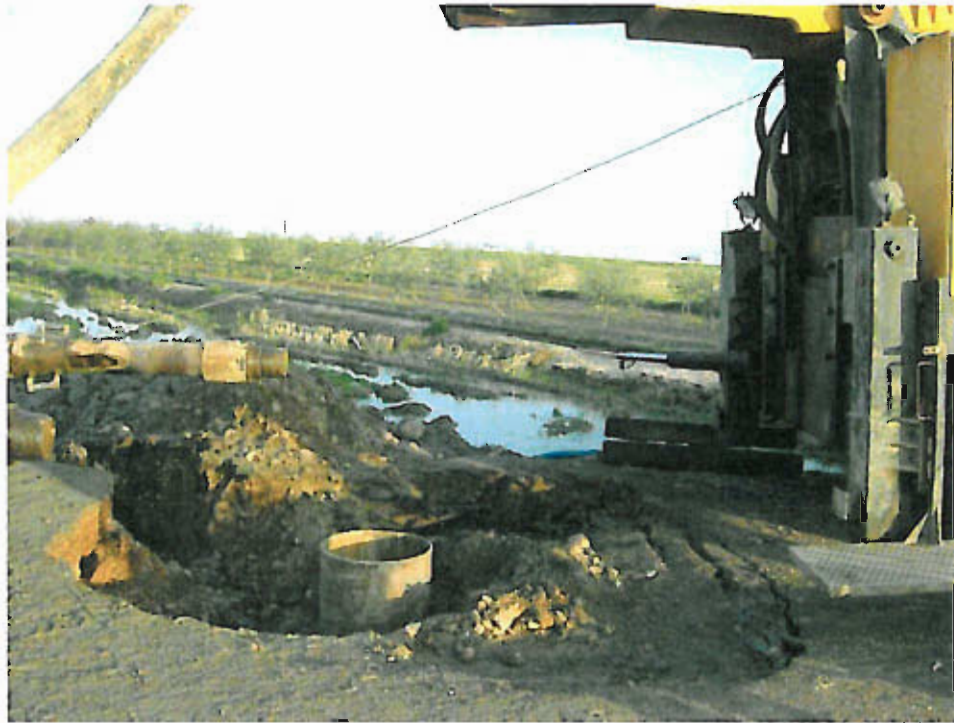
Colapso con la perforación en 9 m

En la tarde del 9-11-2006 no es posible localizar ninguna máquina disponible por lo que las tareas de acondicionamiento de la zona de trabajo se realizan en la mañana del día 10-11-2006, según comunicación telefónica del Jefe de Obra, con el vertido de 12 m³ de hormigón.

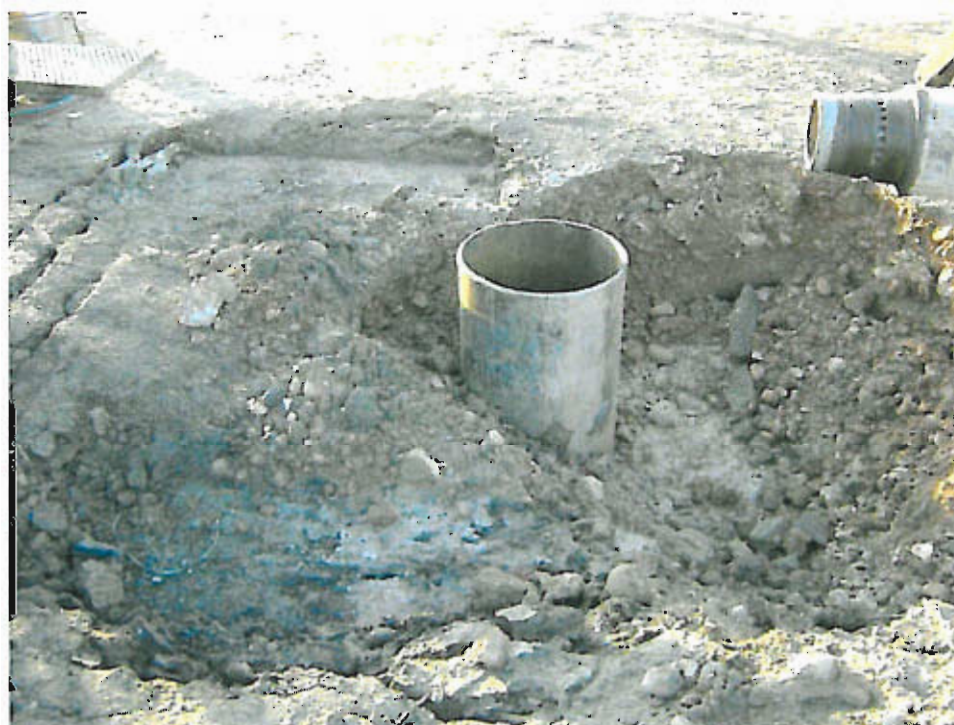
Detalle del colapso

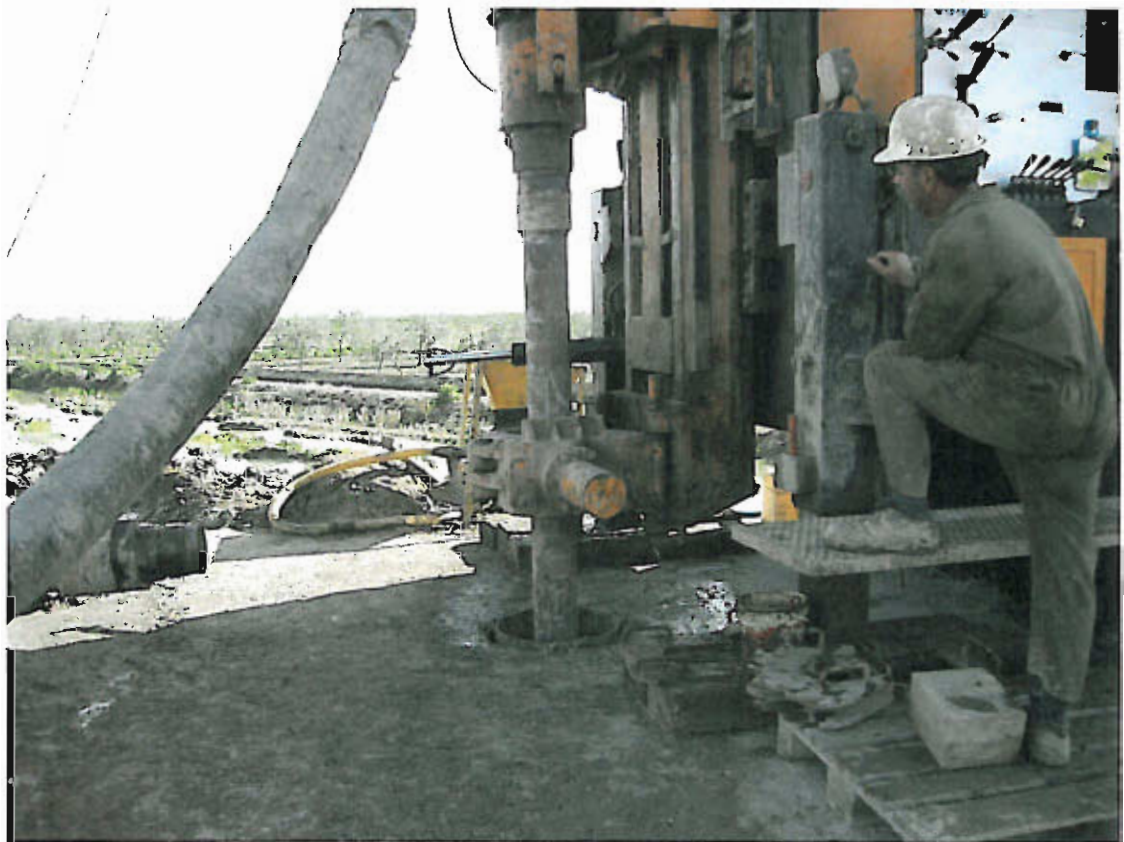
Detalle de perforación sobre la plataforma de hormigón construida.

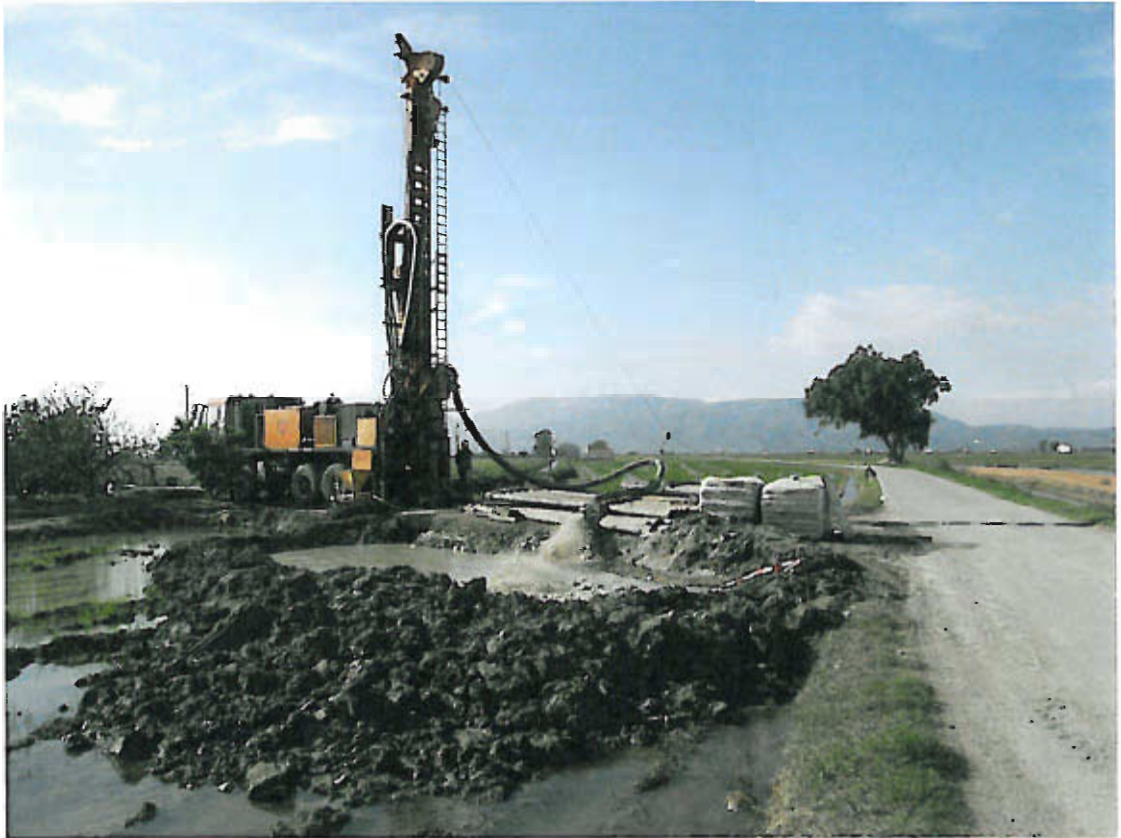
Vista de la sonda de perforación y de la balsa de fangos.

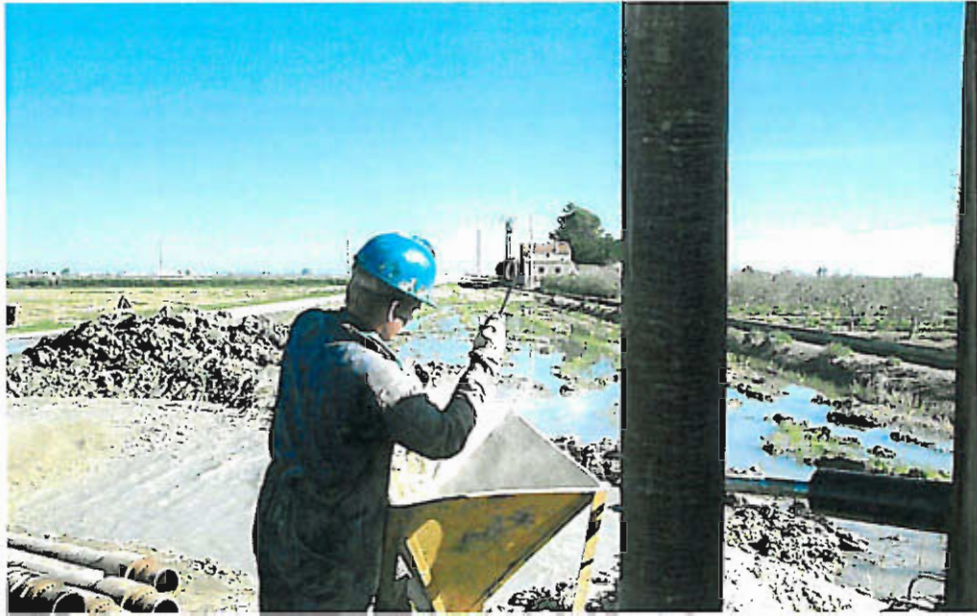
Mezclando bentonita.

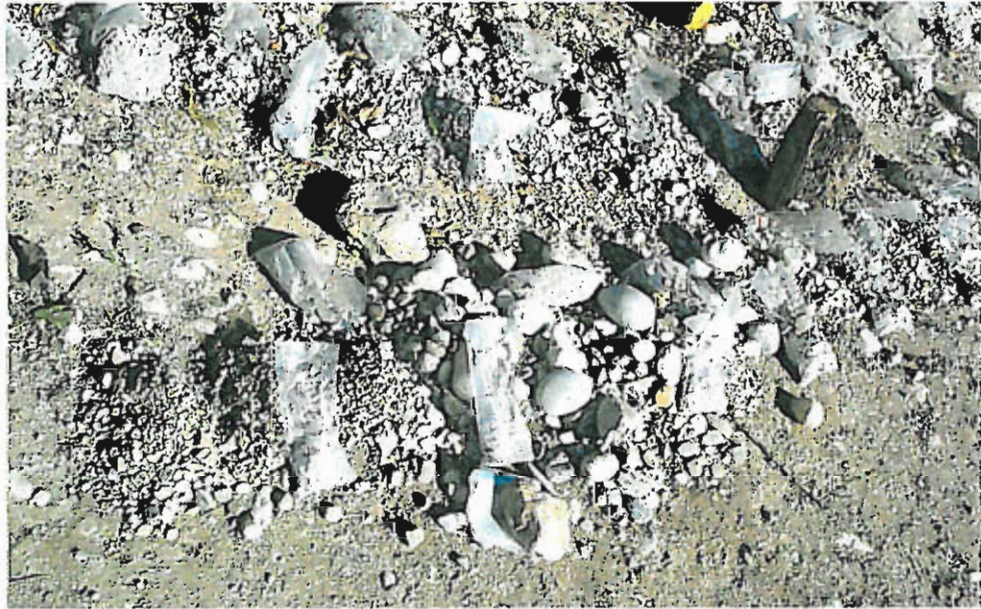
Muestras de los últimos metros perforados.

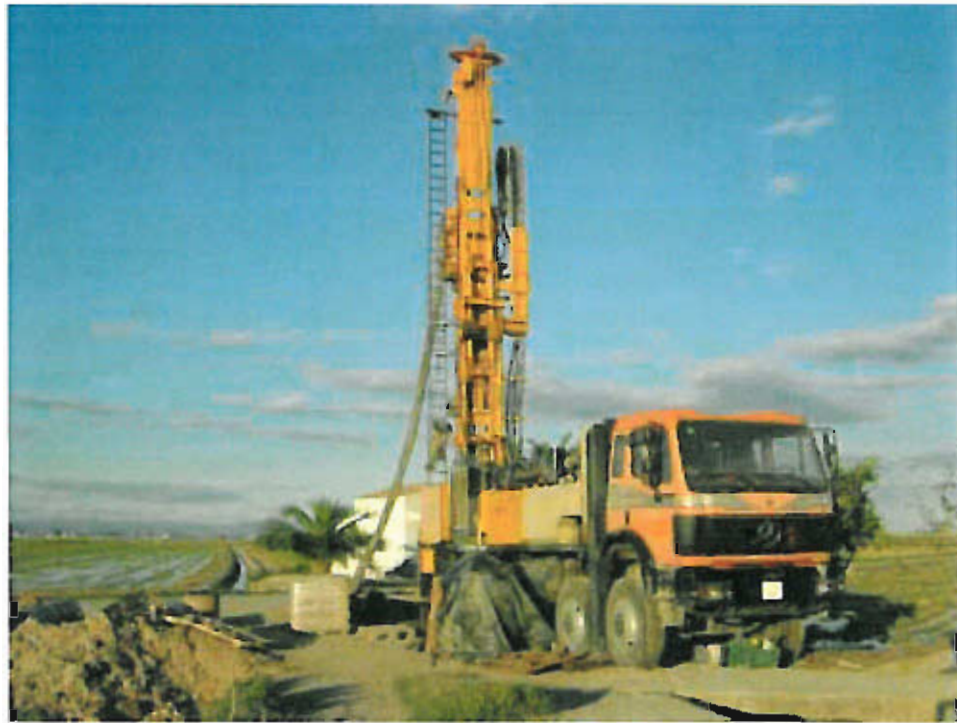
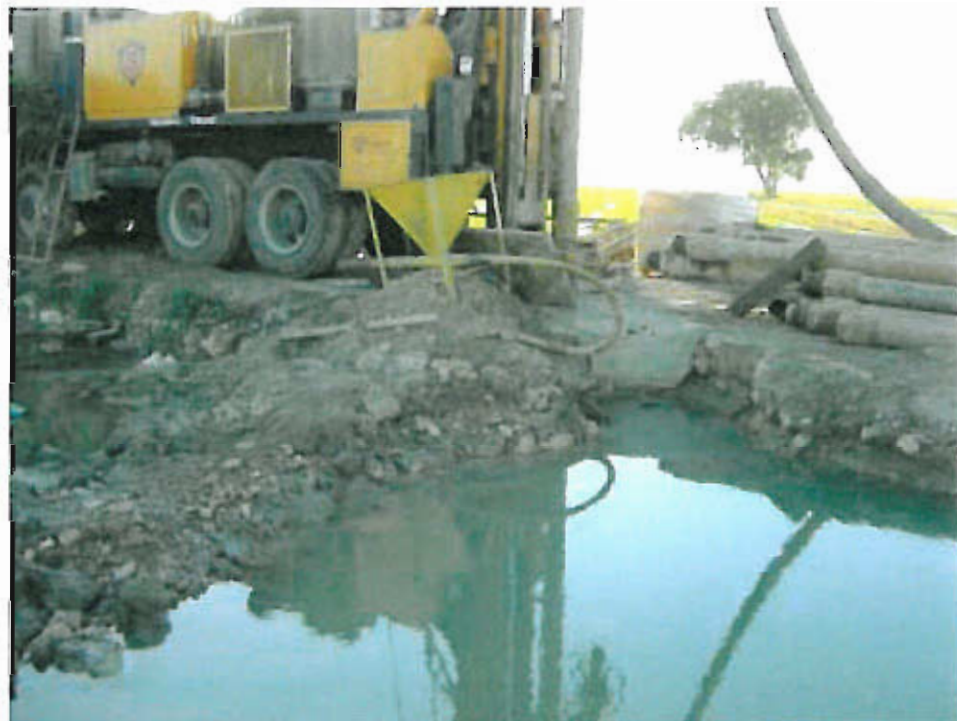
Amposta Cretácico con la perforación en 95 m

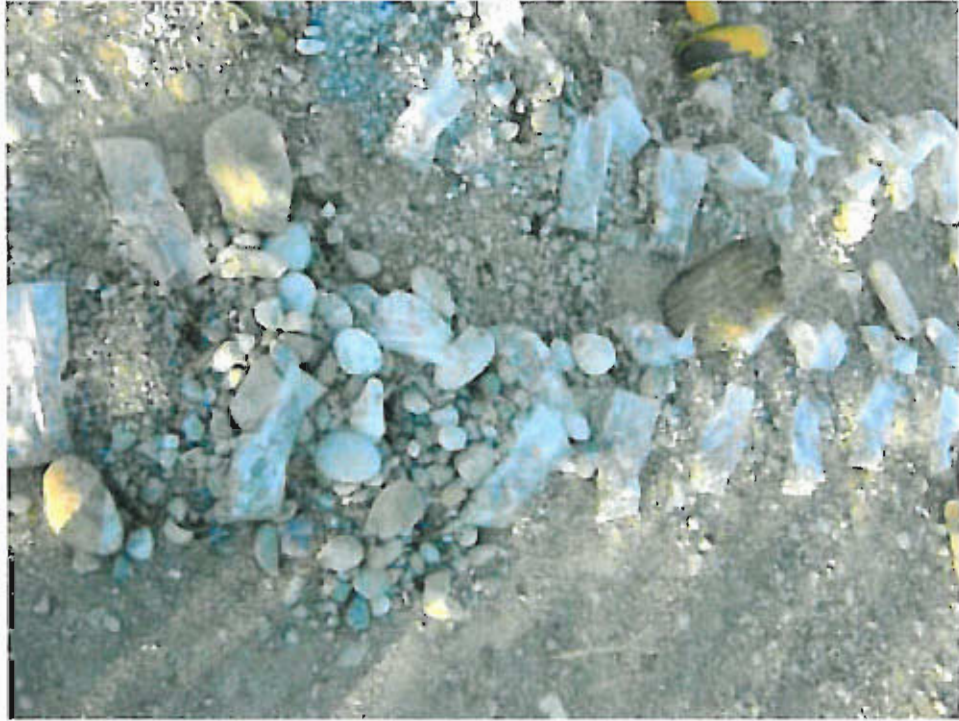
Amposta. Detalle de la muestra de gravas.

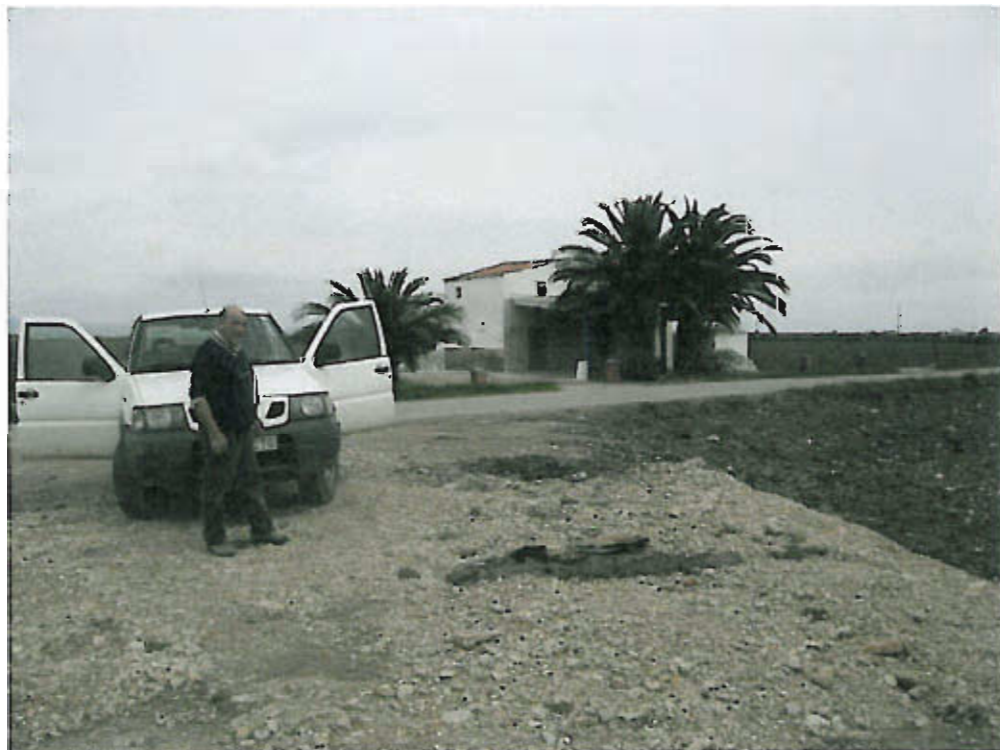
Se mide el nivel a las 13:30h : 1,50 m.

Se indica al encargado de obra que suelde nuevamente la tapa, éste se muestra de acuerdo y además realizará unas fotos del proceso. Se colocan varias piedras de gran tamaño hasta su soldadura.

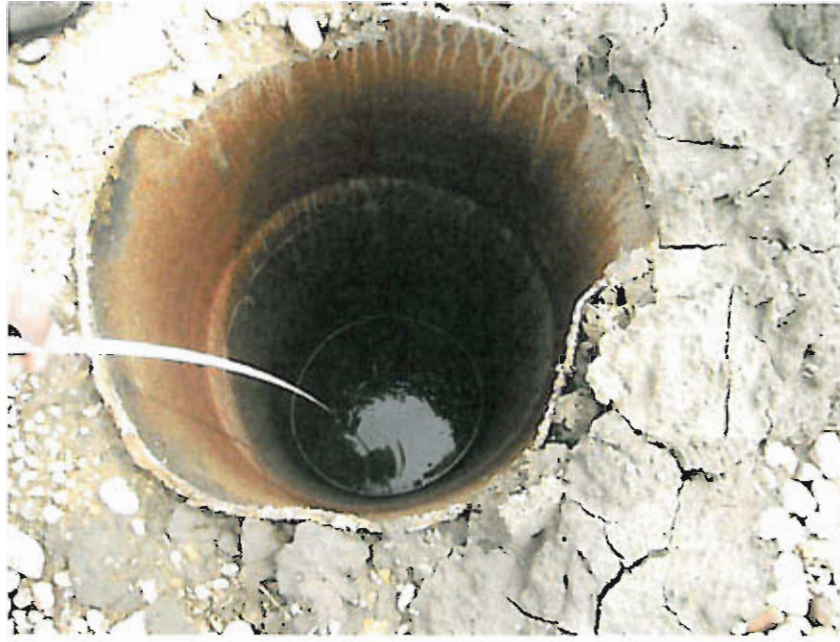
Detalle del nivel del pozo.

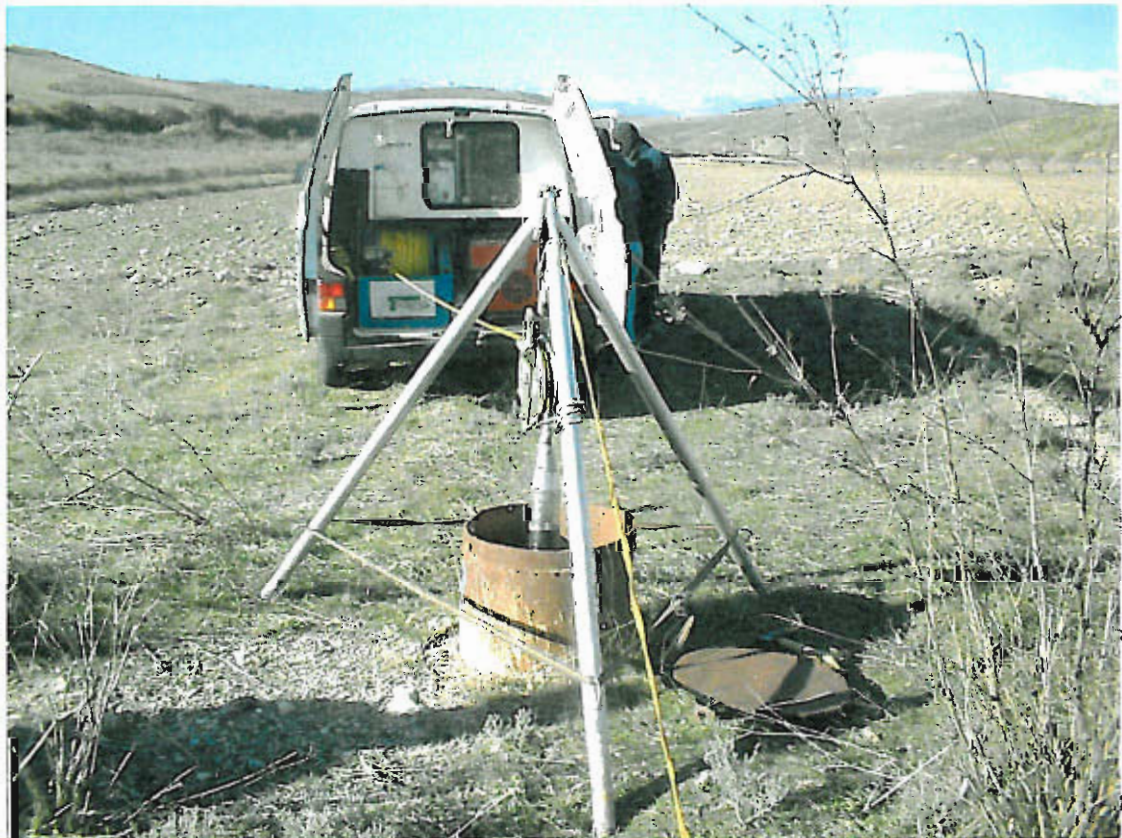
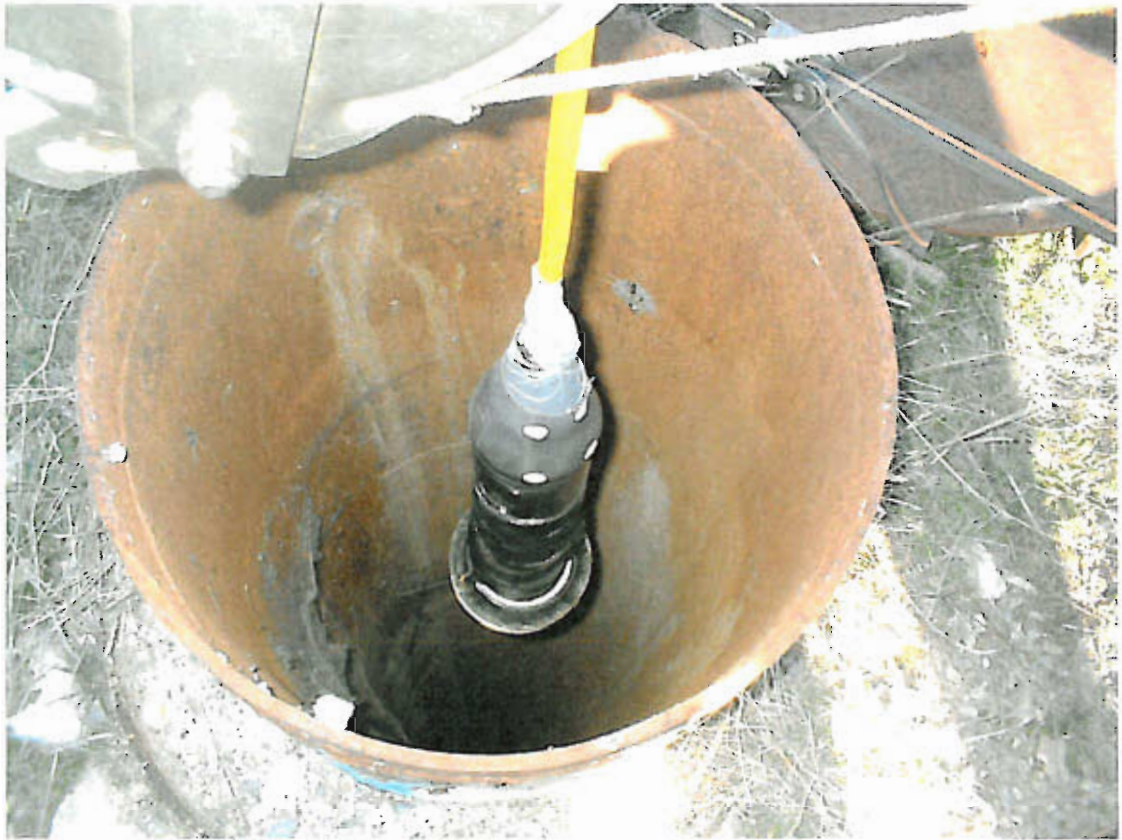
Se realiza este ensayo con objeto de averiguar la posibilidad de poner nuevamente en servicio el piezómetro Z-25 que, actualmente no presenta continuidad desde los 116 metros a pesar de tener perforada una profundidad de 227 m.

A los 116 metros se encuentra una zona donde ya no puede avanzar la cámara debido a un colapso de la tubería en uno de los laterales. Por este punto ha penetrado tierra que ha contribuido a formar un tapón (además de piedras tiradas desde la superficie).

Ante esta circunstancia, se desaconseja intentar desatascar el sondeo ya que podría colapsar totalmente la tubería al retirar el tapón o incluso, este atasco continuar mucha más profundidad.

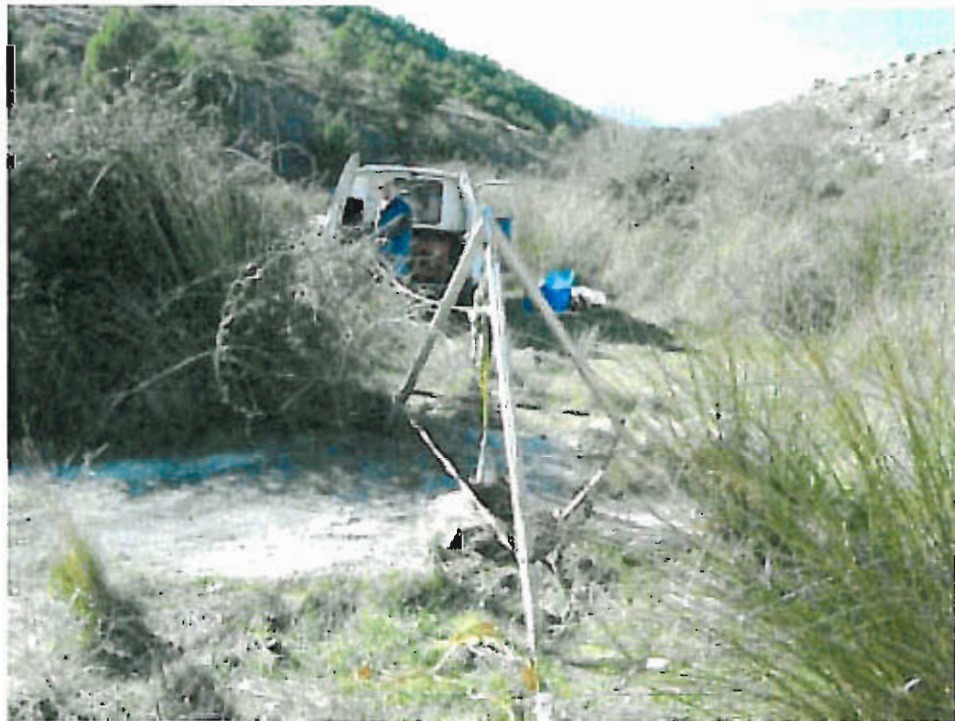
Videografía 3/2/2005 12:00

Se comprueba la existencia de un tapón de tierra a los 33 m de profundidad sin indicios de daño en la tubería.

No se detecta nivel de agua.

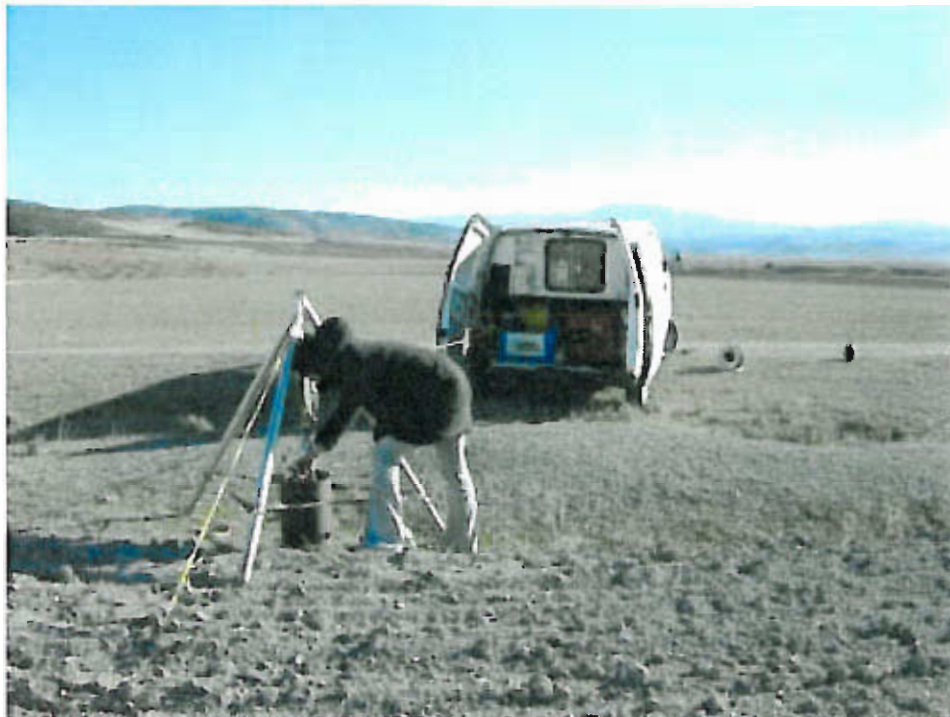
Videografía 3/2/2005 16:00

Se alcanza el nivel de agua a los 117,8 m de profundidad.

Se comprueba la existencia de un tapón de rocas superpuestas y restos de la tubería a los 130 m de profundidad sin indicios de daño en la tubería hasta ese punto. El tapón impide bajar la cámara.
