José M. Sanz / Sergio Gimeno

Proyecto SAICA
Aquadam – Informes semanales
949 – Embalse de Cueva Foradada

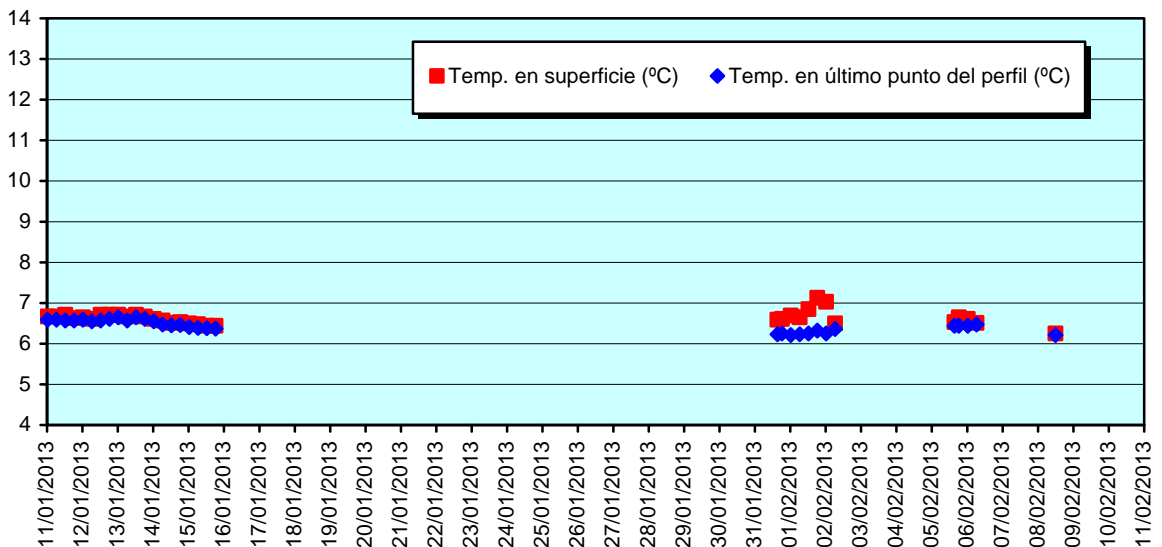
- Tras la reanudación del funcionamiento, la **temperatura del agua** está midiendo valores bastante similares a los que se registraban el 2 de febrero. Los perfiles son bastante verticales, siendo menor de 1 °C la diferencia entre superficie y fondo.
