## CONTROL LARVARIO DE ESPECIES EXÓTICAS INVASORAS EN LAS MASAS DE AGUA SUPERFICIALES (EMBALSES) DE LA CUENCA DEL EBRO

CONFEDERACIÓN HIDROGRÁFICA DEL EBRO

U.T.E. CIMERA ESTUDIOS APLICADOS S.L. INDROPS S.L.

Noviembre 2018

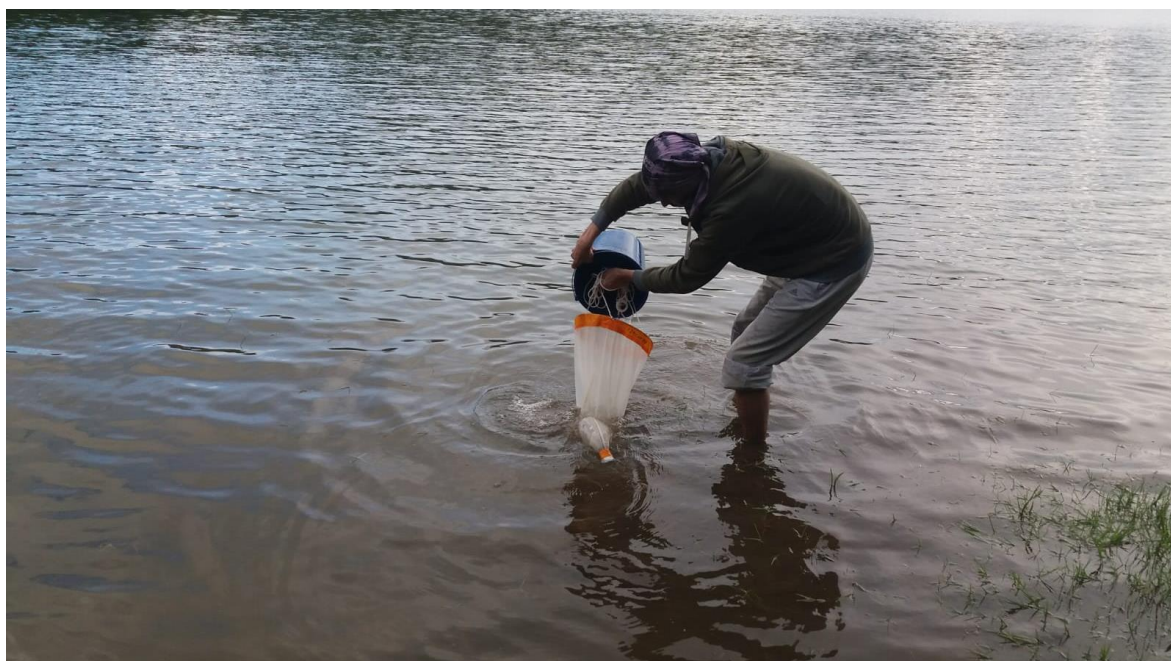
**Figura 3** Toma de muestra superficial en orilla.

El procedimiento para la toma de muestra de tipo **cuantitativo** consiste en el filtrado de un total de 100 litros de agua, volumen obtenido de los 30 primeros centímetros de la columna de agua (Figura 3). Para su filtrado se usa un cubo de 10 litros de capacidad y una red de zooplancton de 50  $\mu\text{m}$  de luz de malla, dotada de un vaso recogedor con paso de malla idéntico al de la red en su extremo inferior. Con el cubo se va recogiendo agua de la lámina superficial, pasándose por la red de plancton hasta filtrar un volumen total de 100 litros. Un último cubo de agua limpia a través de la red ayuda a despegar de sus paredes las larvas que pudieran haber quedado adheridas. A continuación, se toma el vaso y se recoge el remanente filtrado mediante su enjuague por medio de un conservante. El resultado se vierte en un único envase receptor, del que se generará un único análisis y por lo tanto un único resultado. El envase se rellena con conservante hasta alcanzar el volumen de análisis óptimo. Posteriormente se toma de igual forma una segunda muestra, que pasará a formar la réplica de la original. Acompañando a la muestra cuantitativa se toman los parámetros fisicoquímicos “*in situ*” de la masa de agua mediante una sonda multiparamétrica.

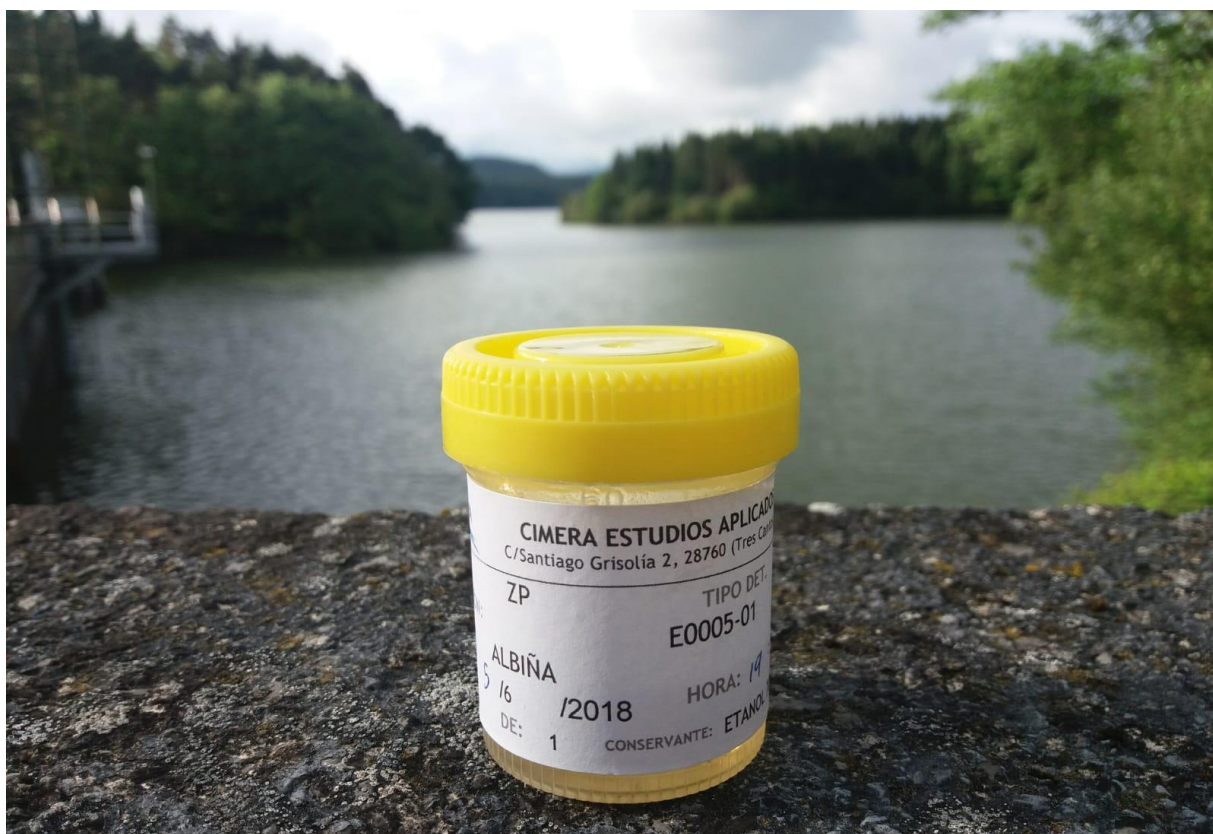
**Figura 5** Datos recogidos en el etiquetado de la muestra.

Con el etiquetado (Figura 5) comienza la identificación física de las muestras y se inicia el proceso de control de la cadena de custodia.

Inmediatamente después de ser fijadas y envasadas, cada una de las muestras tomadas es etiquetada de forma que se garantice la correcta relación entre el contenido de un envase y los resultados obtenidos posteriormente en el laboratorio.

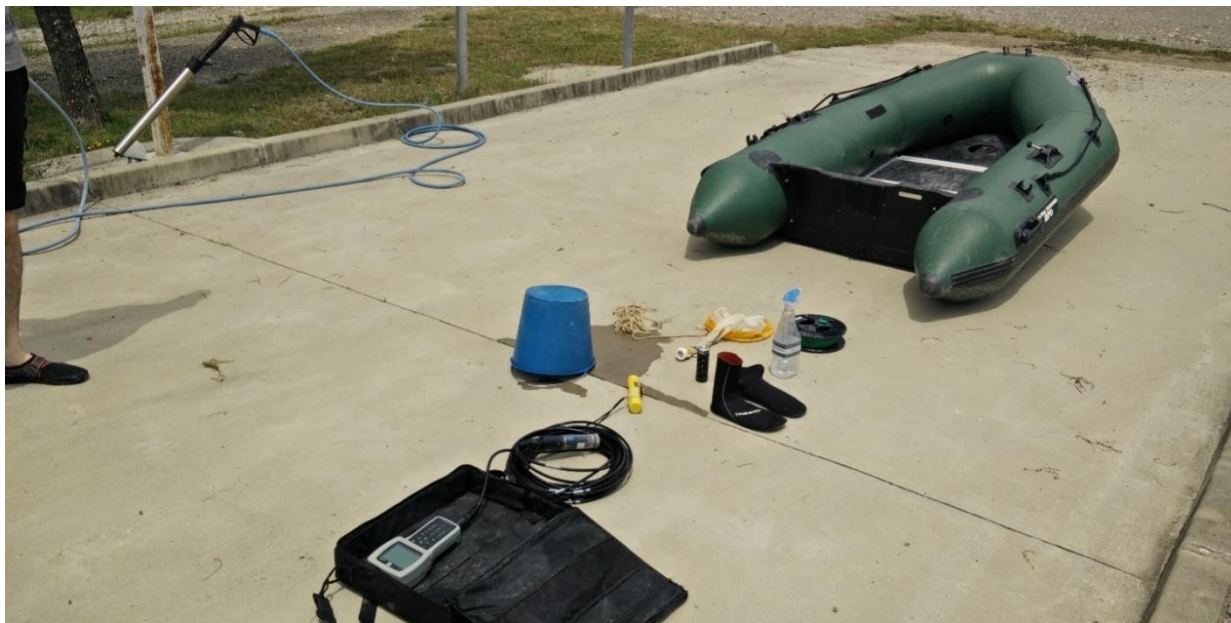
**Figura 6** Equipos de muestreo, preparados para desinfección.

- B. Rociado mediante atomizador hidráulico portátil de tamaño medio con solución desinfectante compuesta de 5 mg/l de hipoclorito sódico de toda la superficie del calzado, insistiendo en las suelas. Aplicación de la solución sobre el interior y el exterior del cubo, la red, cuerdas y cabos.

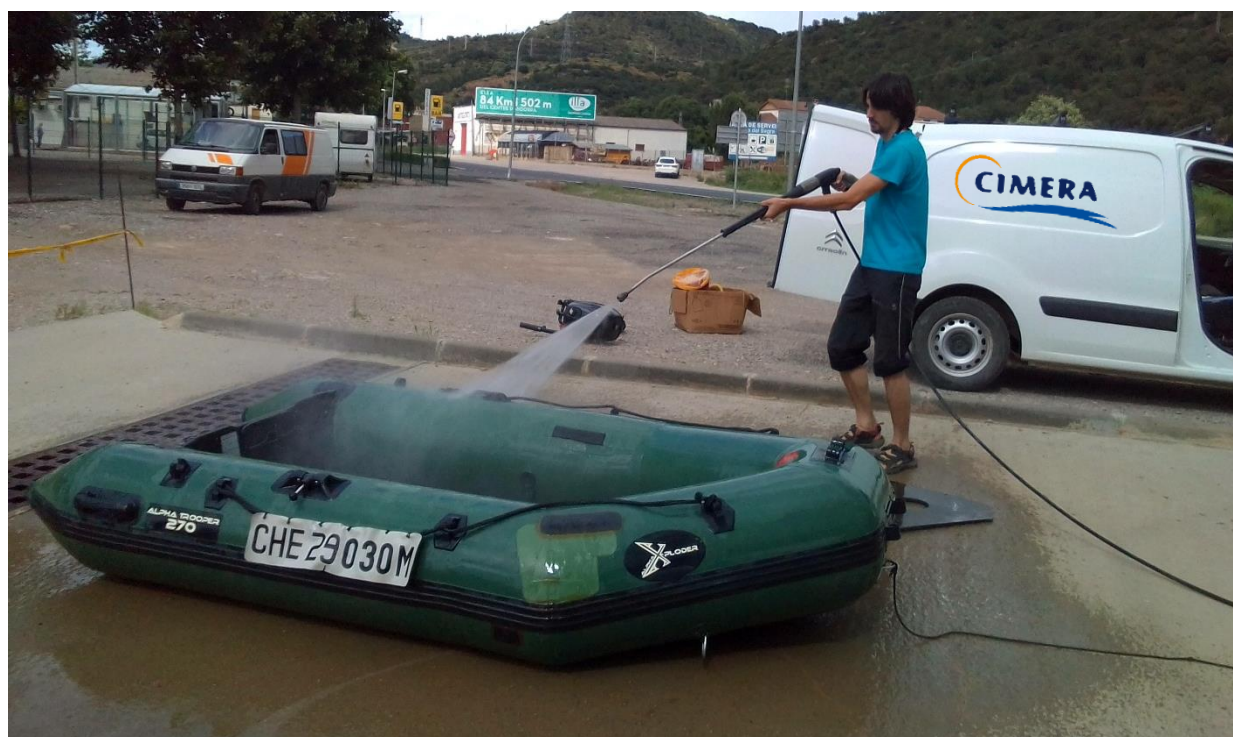
**Figura 7** Desinfección de embarcación en estación oficial de desinfección de embarcaciones y equipos.

- I. Aplicación de agua mediante hidrolimpiadora a temperatura y presión establecidas sobre toda la superficie exterior del motor fueraborda.
- J. Vaciado del recipiente con solución desinfectante en la canaleta de toma de recogida de agua de la estación de desinfección.

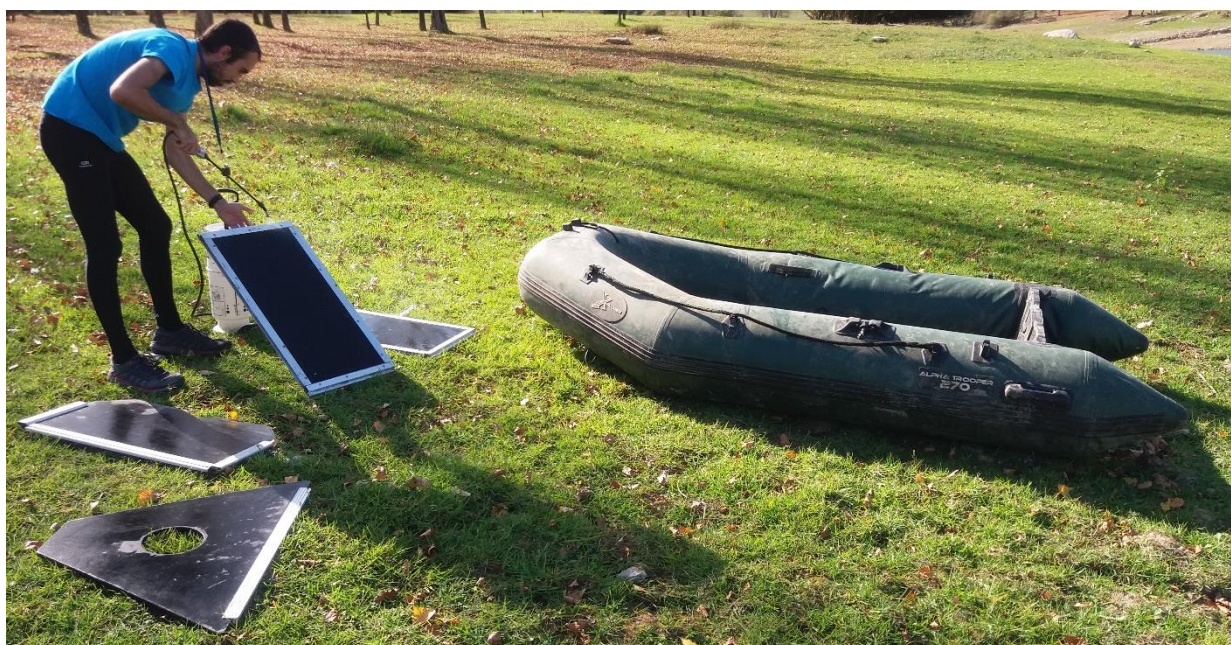
**Figura 8** Desinfección del equipo de muestreo mediante atomización y solución desinfectante.

- A. Inspección visual del material de muestreo para la retirada de restos macroscópicos de vegetación acuática o ejemplares adultos de mejillón cebra que pudieran haber quedado adheridos haciendo hincapié en las suelas del calzado (botas, vadeadores o sandalias)
- B. Rociado mediante atomizador hidráulico portátil de tamaño medio con solución desinfectante compuesta de 5 mg/l de hipoclorito sódico (Figura 8) de toda la superficie del calzado, insistiendo en las suelas. Aplicación de la solución al interior y exterior del pozal, de la red, cuerdas superiores, cabos y recipiente inferior.
